# 四日市工場全域調査 結果報告(要約)

H21. 4. 17

## 四日市工場 全域調査 調査目的

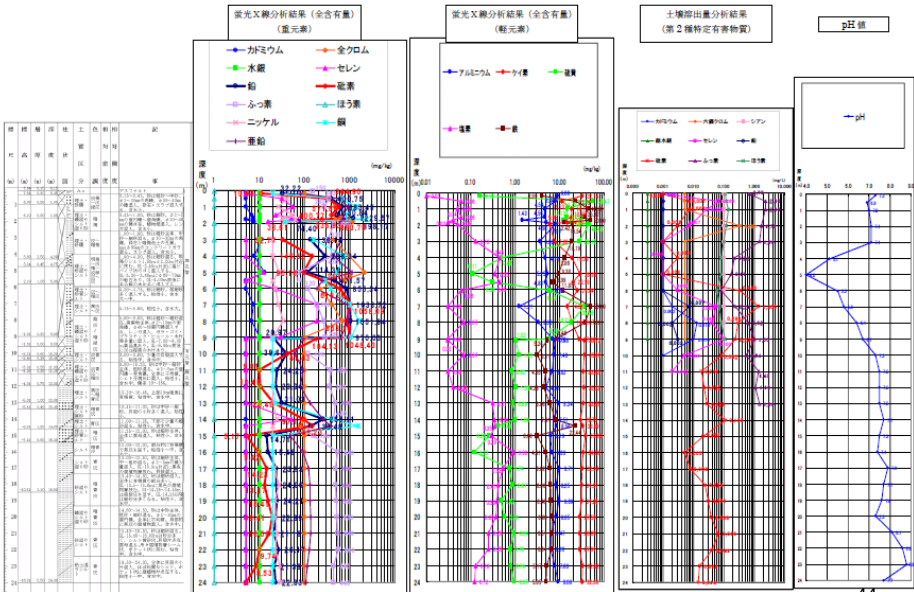
1. 海岸部浚渫による埋め立てを行ったエリア  
においては、GL-12m付近においても数100  
mg/kgを超過する ひ素、鉛が検出されてい  
る。

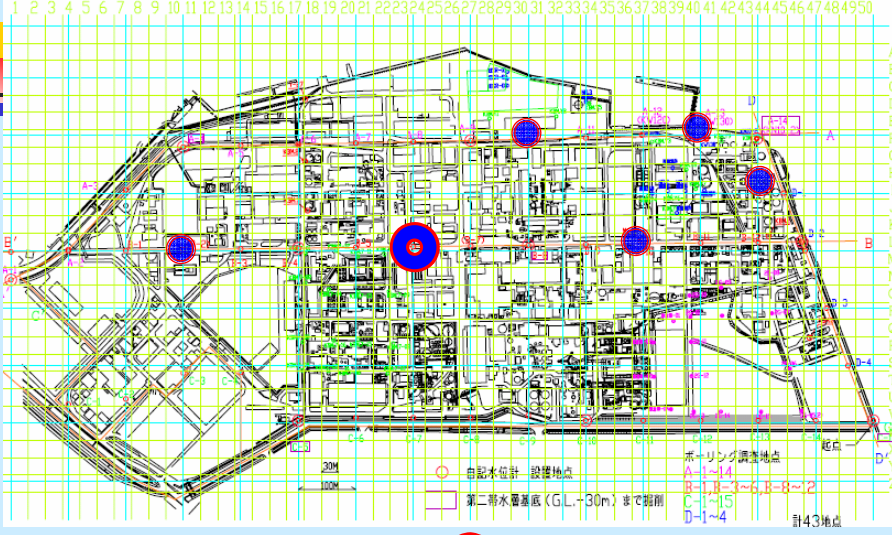
ボーリングコア 「総水銀」 検出地点

指定基準値超過  
指定基準:0.0005mg/L以下

第2溶出量基準値超過  
0.005mg/L以下

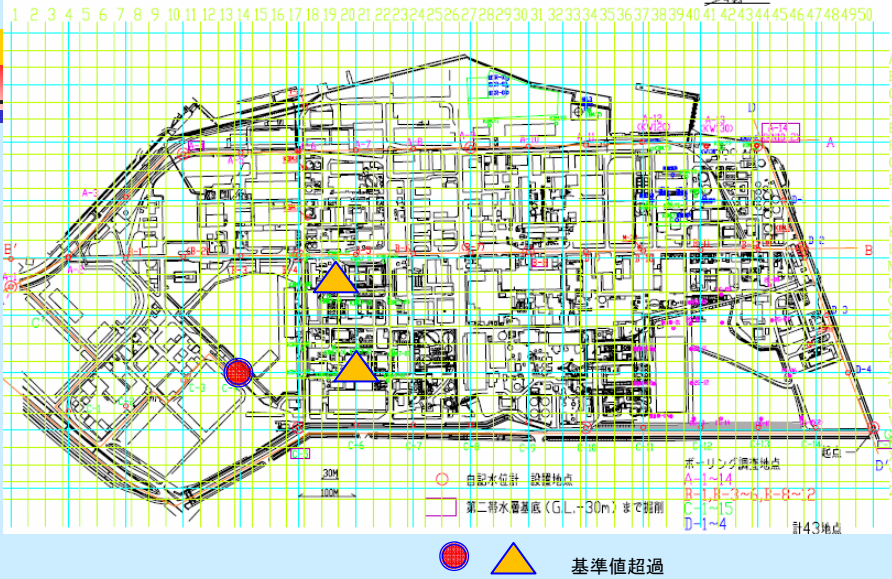
## 地下水 「ジクロロメタン」 検出地点

| | 指定基準 | 基準超過 | 基準超過 | 最大濃度 | 最大超過 |
|---|---|---|---|---|---|
| ジクロロメタン | 0.02 | 1/46 | C-4 | 0.95 | 48 |

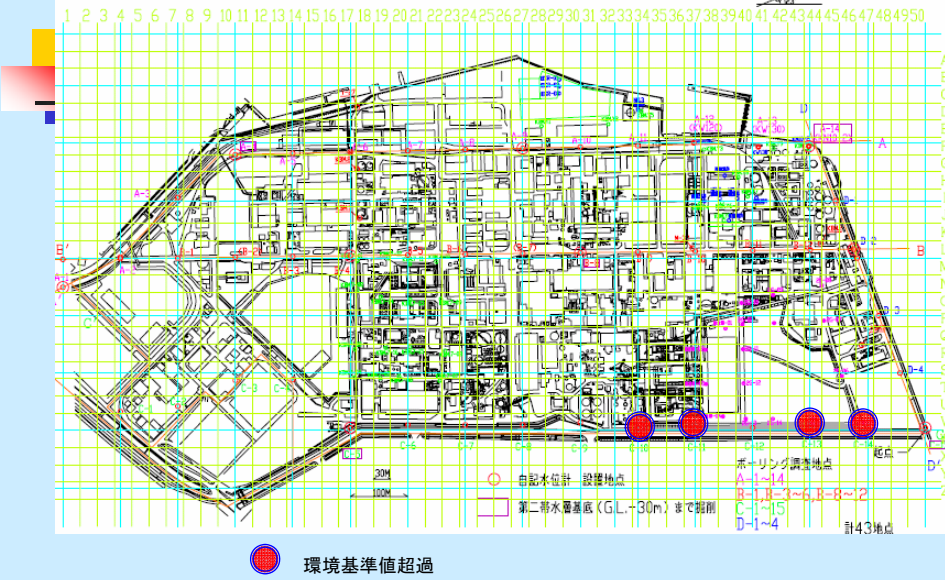
地下水「ほう素」検出地点

| | 指定基準<br>mg/l | 基準超過<br>地点数 | 基準超過<br>最大地点 | 最大濃度<br>mg/l | 最大超過<br>倍率 |
|---|---|---|---|---|---|
| ホウ素 | 1 | 4/46 | C-14 | 4.5 | 4.5 |
