# H21年度.実施調査 (途中報告)

- 3.工場敷地北西部 詳細調査、追加調査(資料3)
- 4.BS工場敷地ならびに周辺部追加調査(資料4)

H21.10月26日

### 3) 工場敷地北西部 詳細調査 追加調査

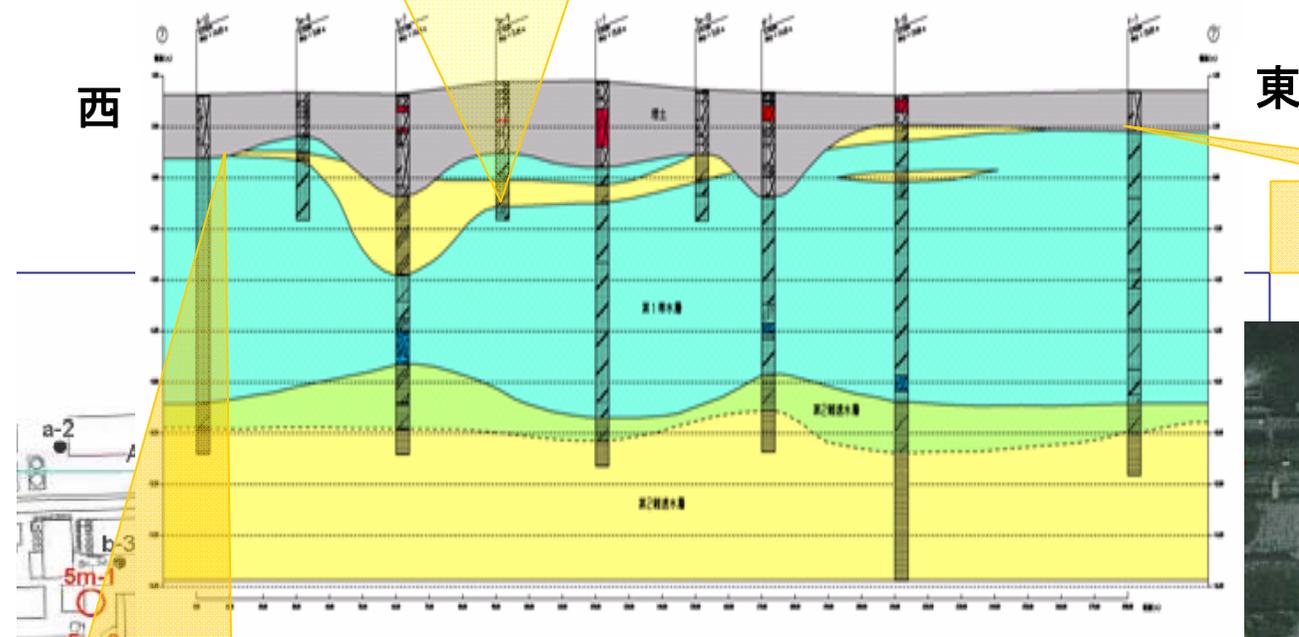
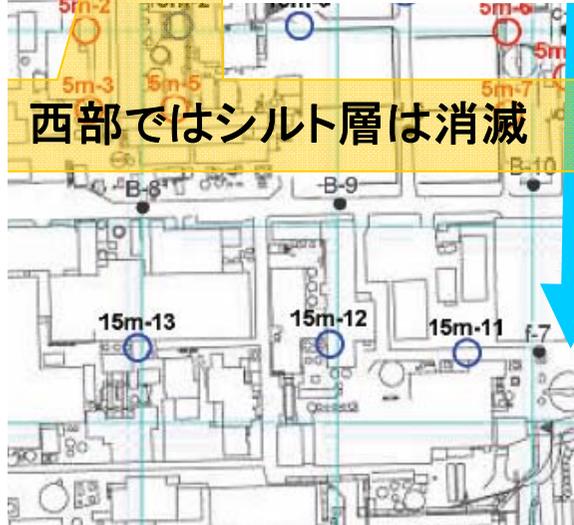
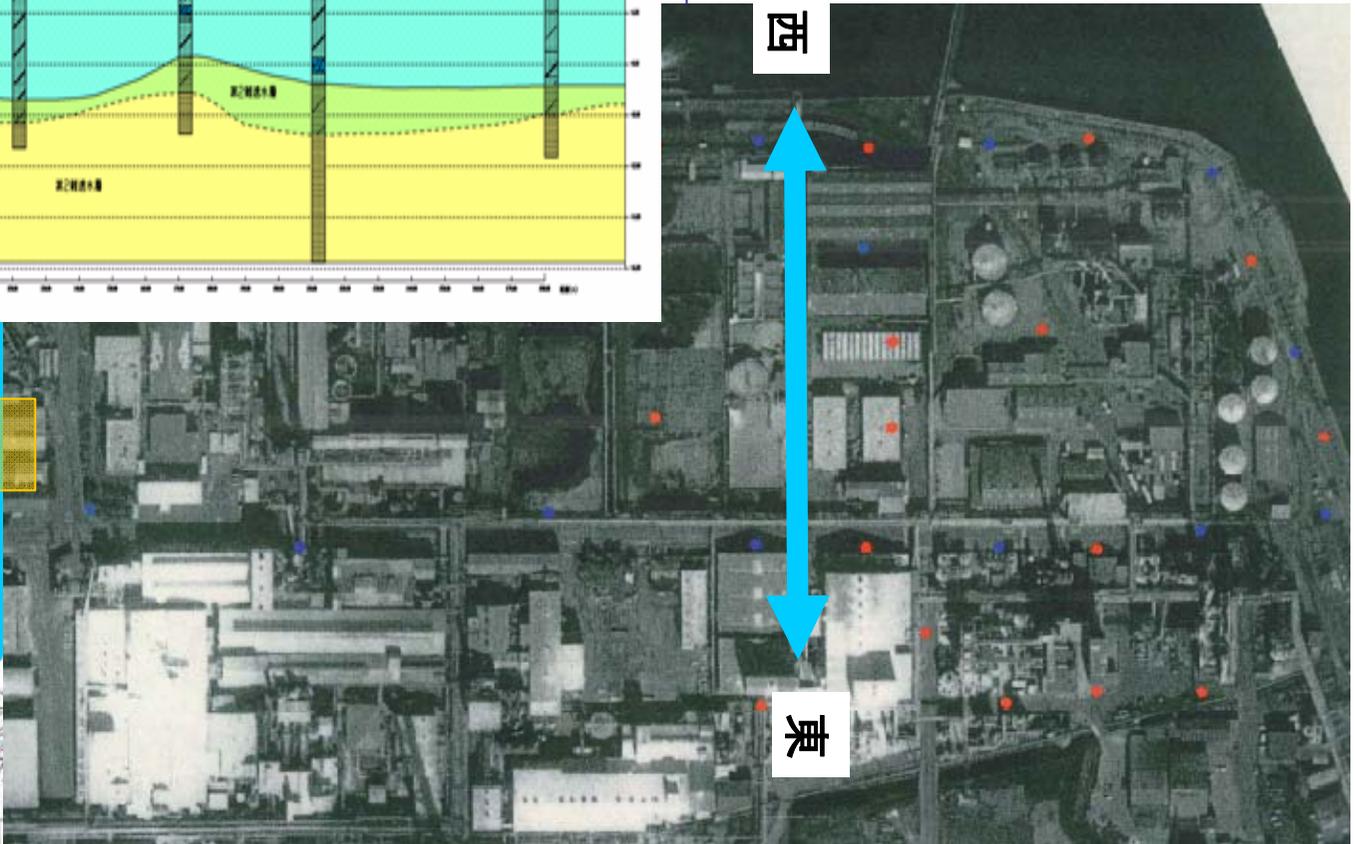
# 地質状況-2

地下浅部にシルト層が連続

東部ではシルト層は消滅

西部ではシルト層は消滅

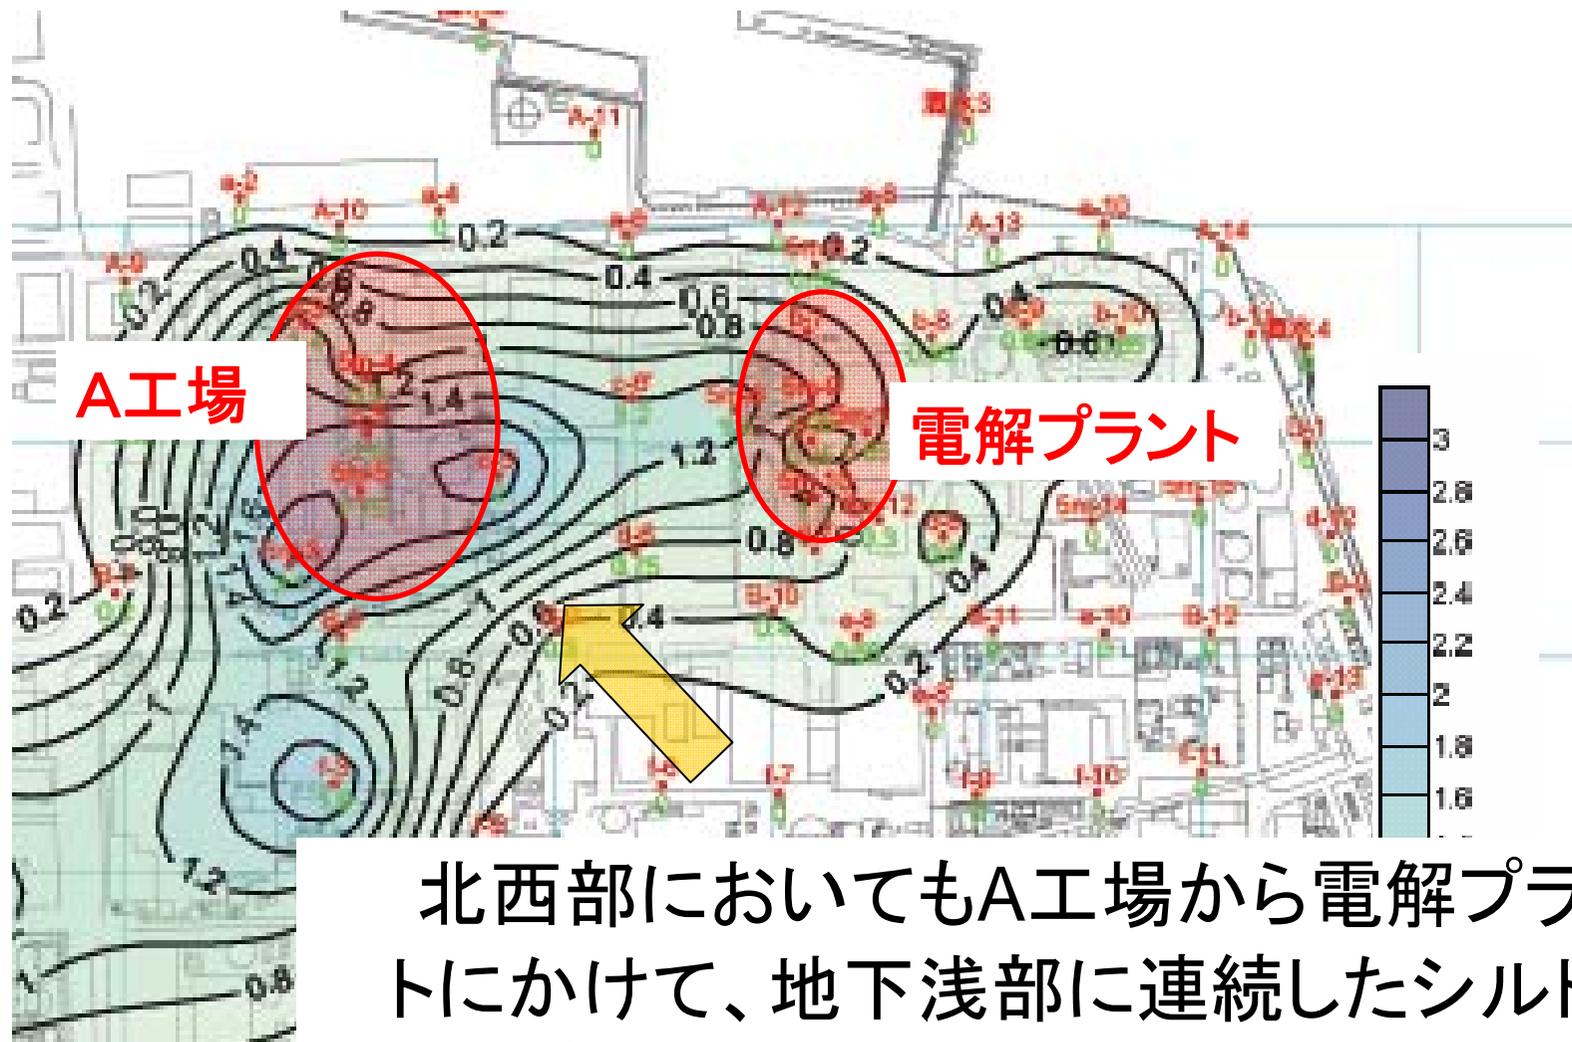
# シルト層層厚

北西部においてもA工場から電解プラントにかけて、地下浅部に連続したシルト層が分布する。

- 地下浅部でのシルト層(=透水性の低い地層)の連続した分布は、地下深部への汚染の拡散の防止に対して、大きな影響を与えていることが考察される。
- 今後、シルト層の分布、ならびに水理地質と汚染の拡散状況に対して検討を重ねる。
