資料5－1

BS工場敷地  
ならびに周辺部追加調査  
(途中報告－2)

H21.12月21日

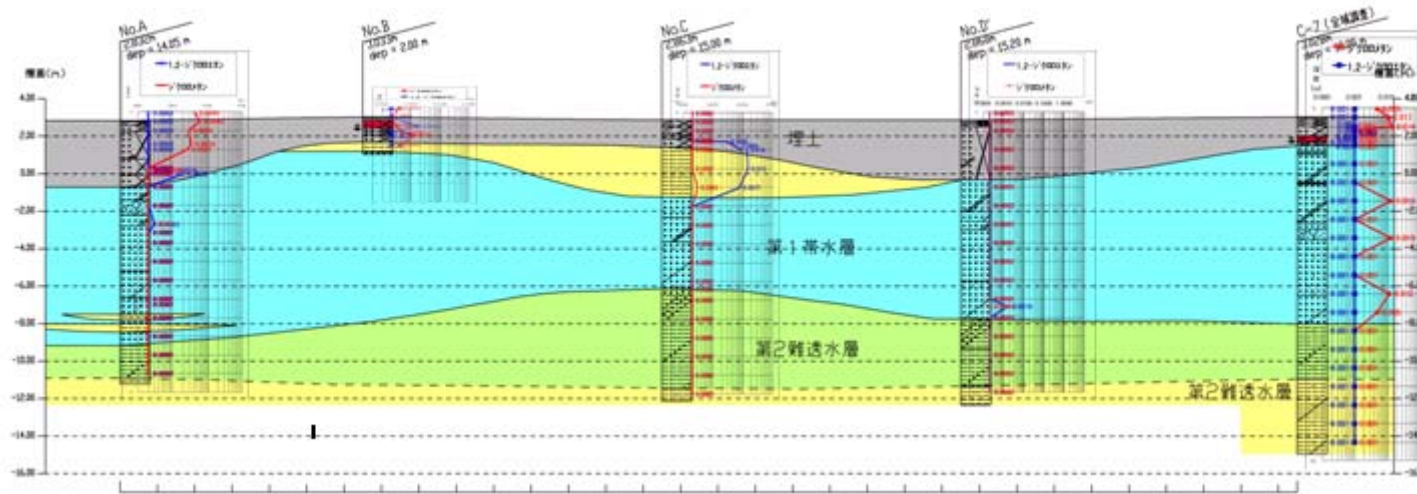
# 土壌分析結果 ①ライン(No.A～C-7)

- 表層部分ならびに第1帯水層中に、おおよそジクロロメタン, 1,2-ジクロロエタンとも指定基準値以下を示す。  
No.C地点のシルト層中においては、1,2-ジクロロエタンが指定基準を数倍超過する。

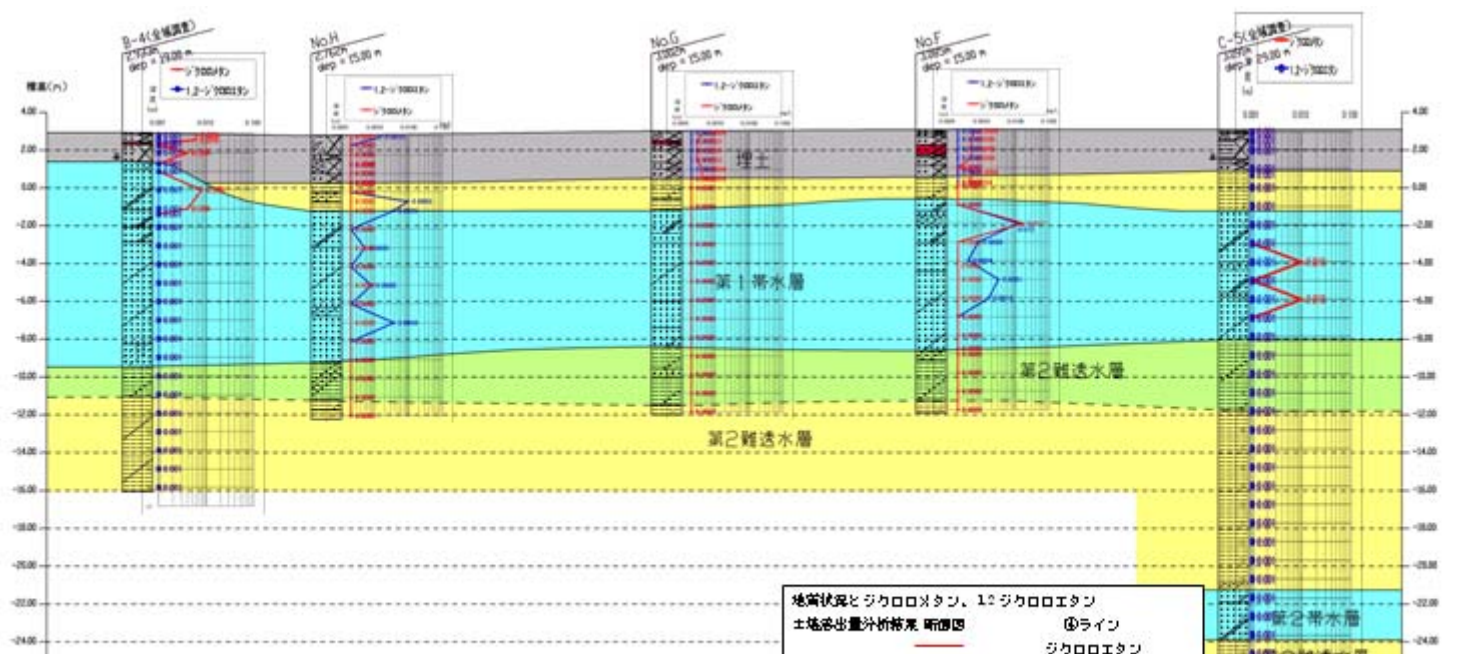
# 土壌分析結果 ④ライン(No.B～C-5)

- 表層部分(埋土部分)においては全地点においてジクロロメタン,1,2-ジクロロエタンとも指定基準値以下を示す。
- 第1帯水層中においてもおおよそ指定基準値以下を示すが、No.F地点の第1帯水層中においてはジクロロメタン,1,2-ジクロロエタンが指定基準を数倍超過する。

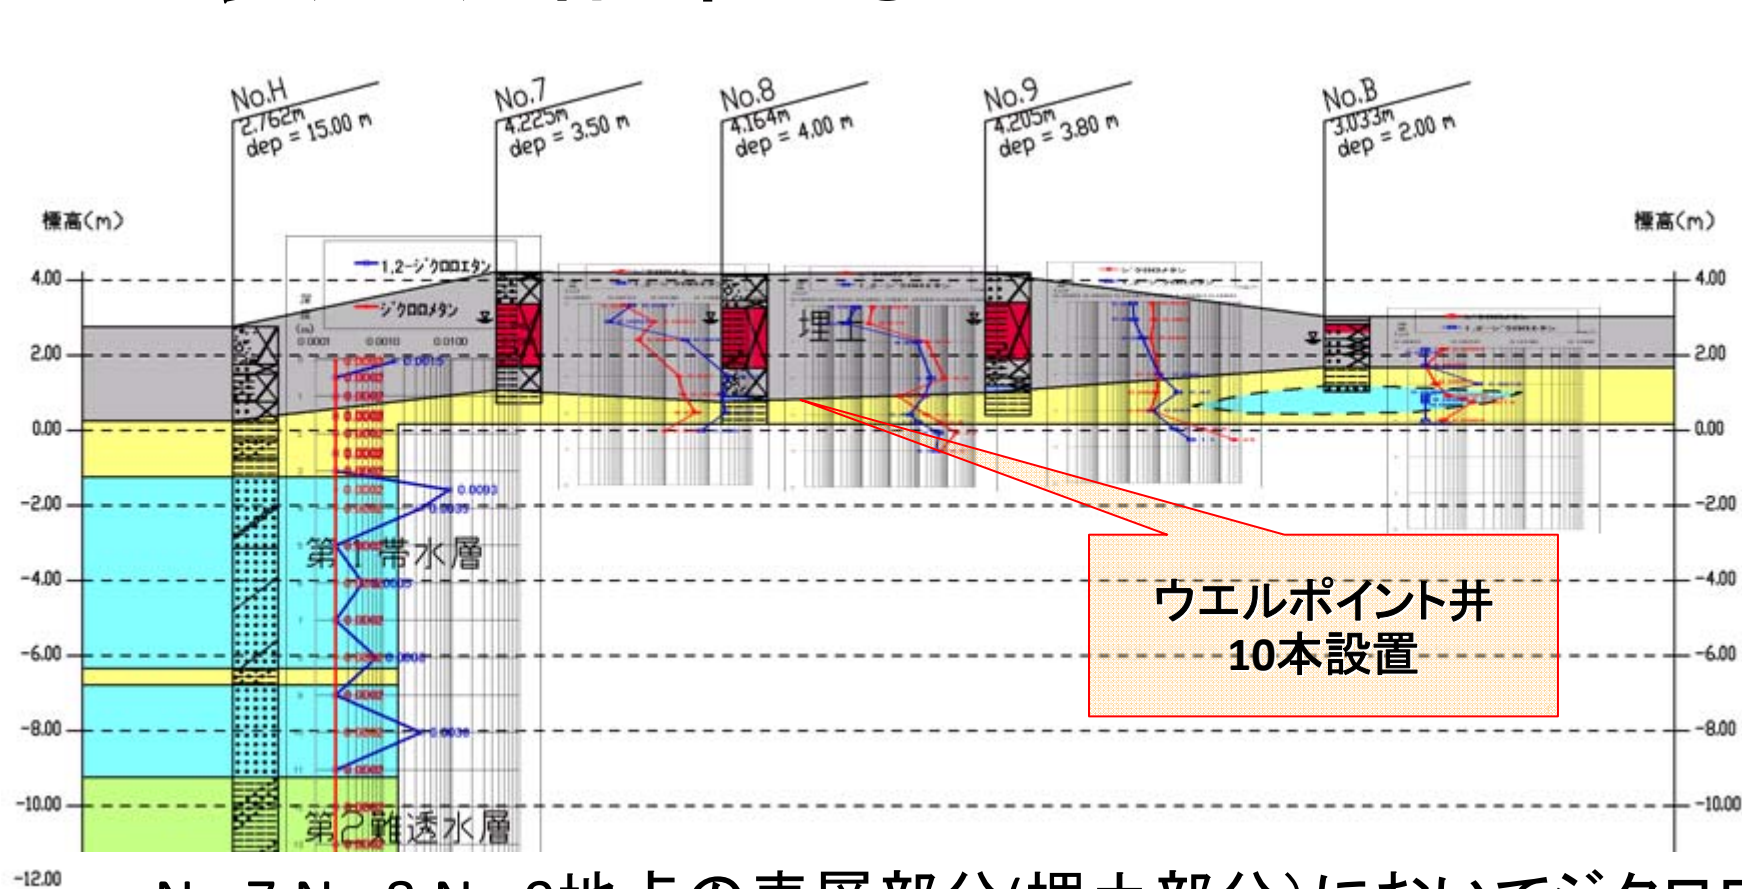
# 土壌分析結果 ⑤ライン(No.H～ No.B)

- No.7, No.8, No.9地点の表層部分(埋土部分)においてジクロロメタン、1,2-ジクロロエタンが高濃度に検出される。

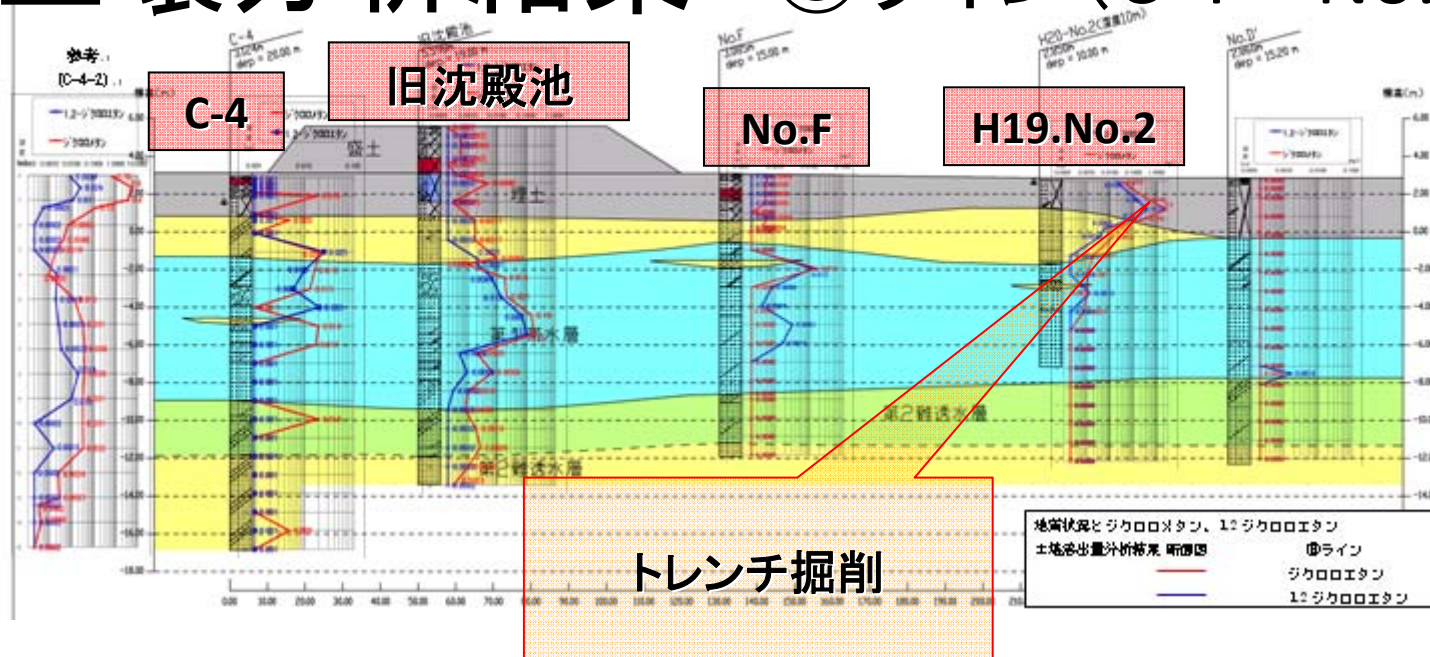
# 土壌分析結果 ⑧ライン(C-4～No.D')

- H19.No.2地点の表層部分においてはジクロロメタン、1,2-ジクロロエタンとも指定基準を大きく超過するが、第1帯水層中においては指定基準値以下を示す。
- No.F地点の表層部分においては指定基準値以下を示すが、第1帯水層中においては1,2-ジクロロエタンが指定基準を数倍超過する。
- 旧沈殿池においては表層、埋め土部分においてはおよそ指定基準値以下を示すが、第1帯水層中においてはジクロロメタン、1,2-ジクロロエタンとも指定基準を大きく超過する。
- C-4地点においては第1帯水層中においては1,2-ジクロロエタンが指定基準を数倍超過する。

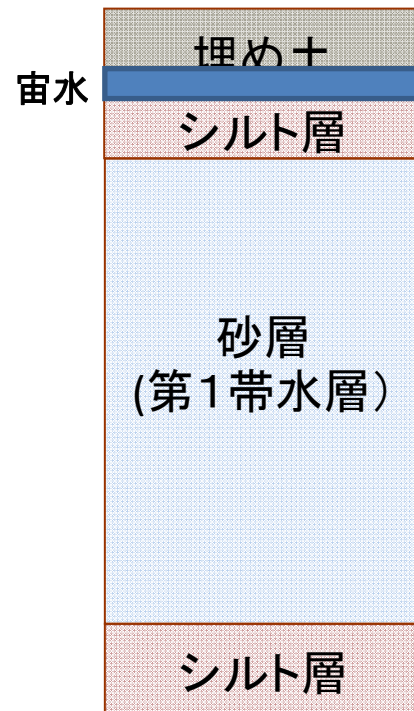
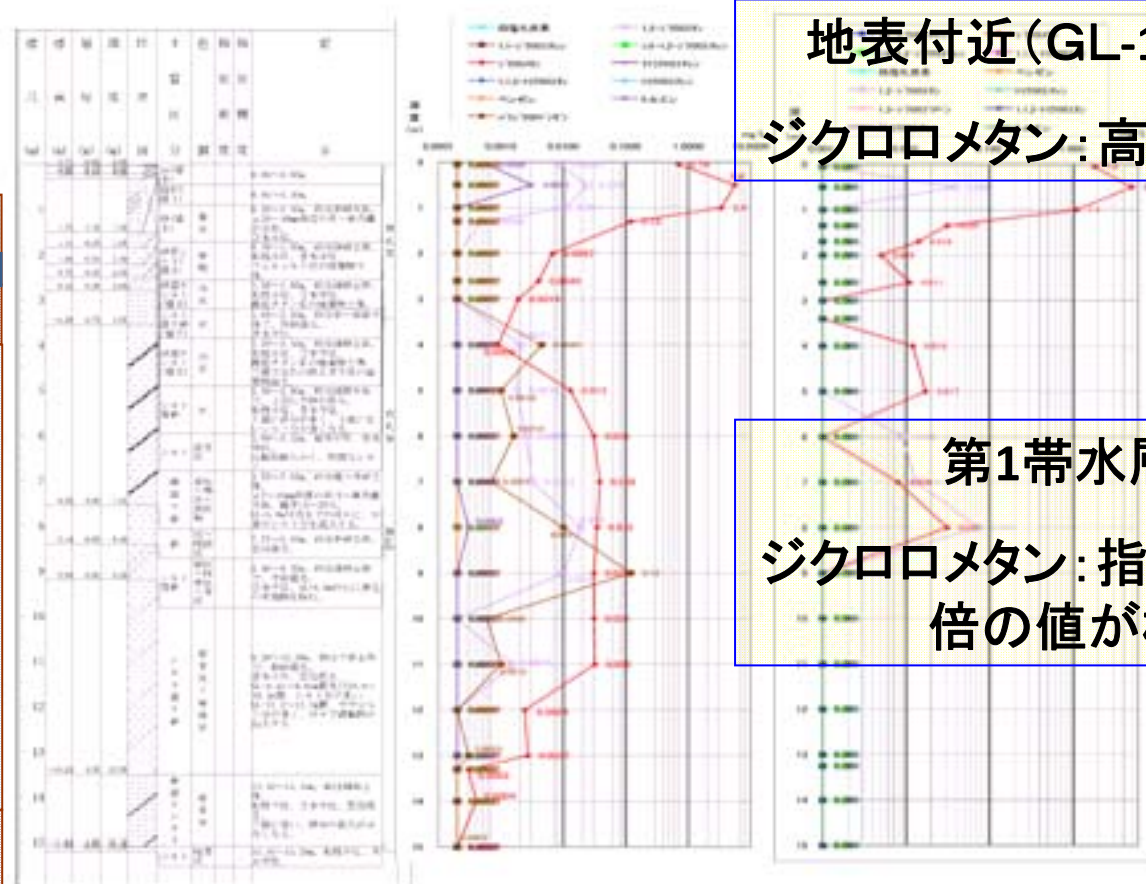
# C-4-2地点 地質状況とVOC濃度分析結果

地表付近 (GL-1.0mまで)  
ジクロロメタン: 高い値が検出

第1帯水層中  
ジクロロメタン: 指定基準の数  
倍の値が検出

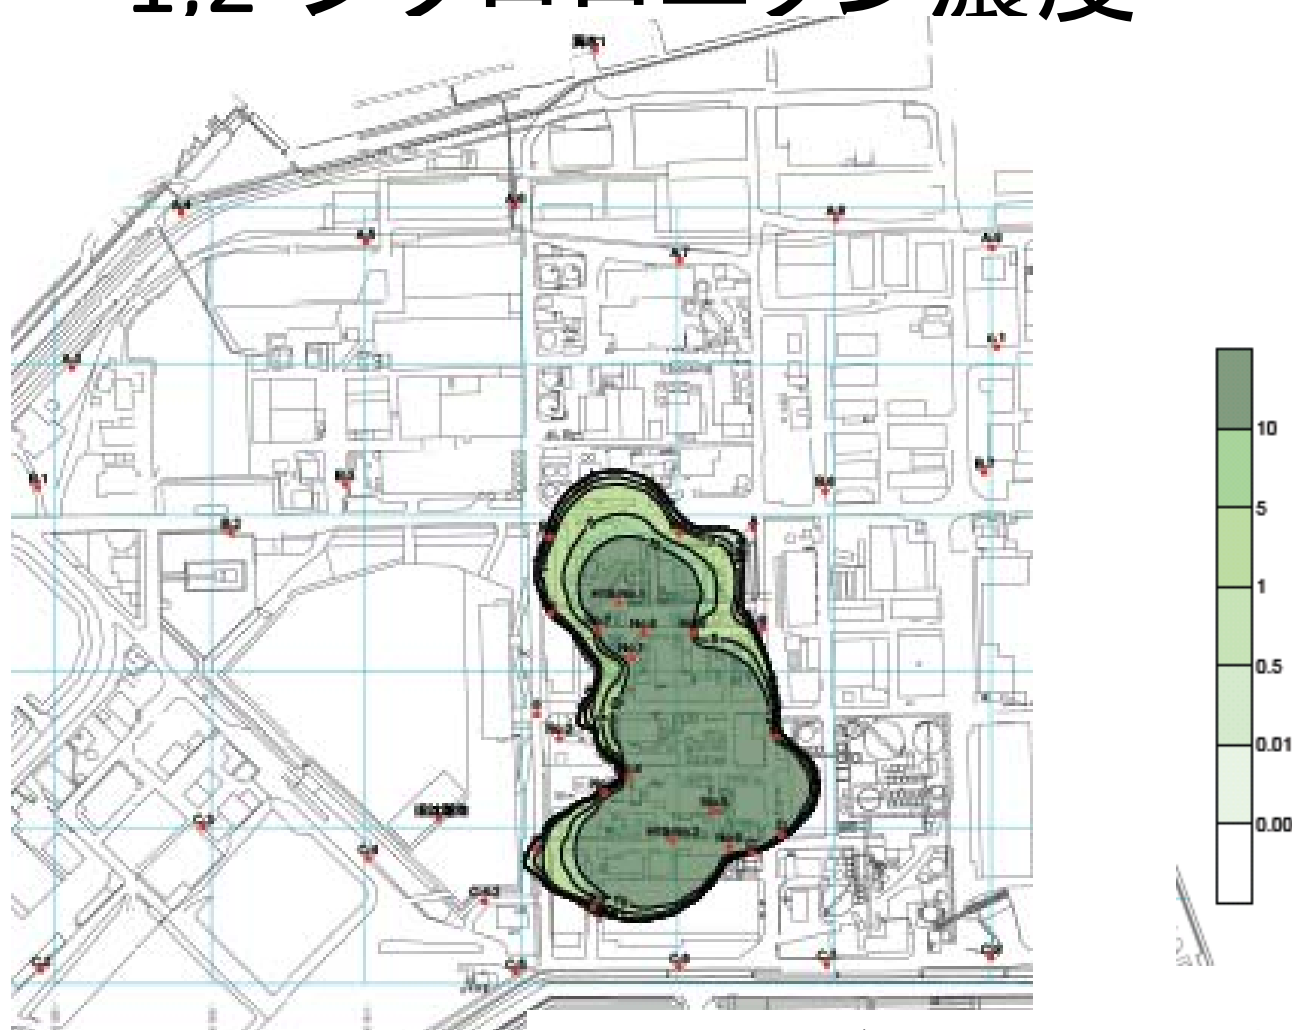
# 宙水中 地下水濃度 1,2-ジクロロエタン濃度

注：観測地点が少ない為、図上の濃度分布と実際の濃度分布は大きく異なることも考察される。

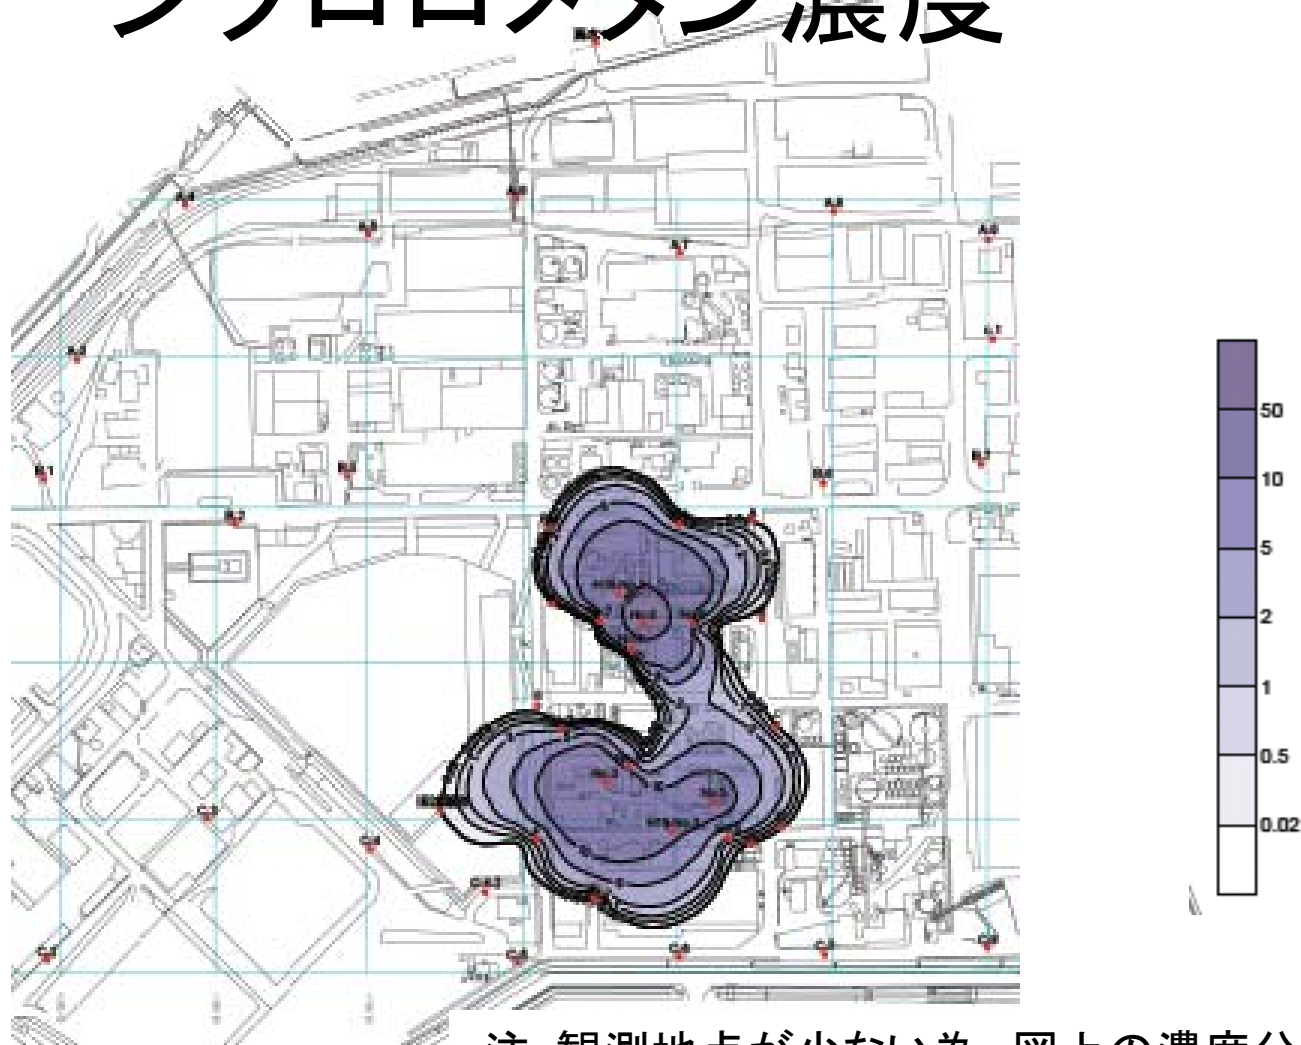
# 宙水中 地下水濃度 ジクロロメタン濃度

注：観測地点が少ない為、図上の濃度分布と実際の濃度分布は大きく異なることも考察される。

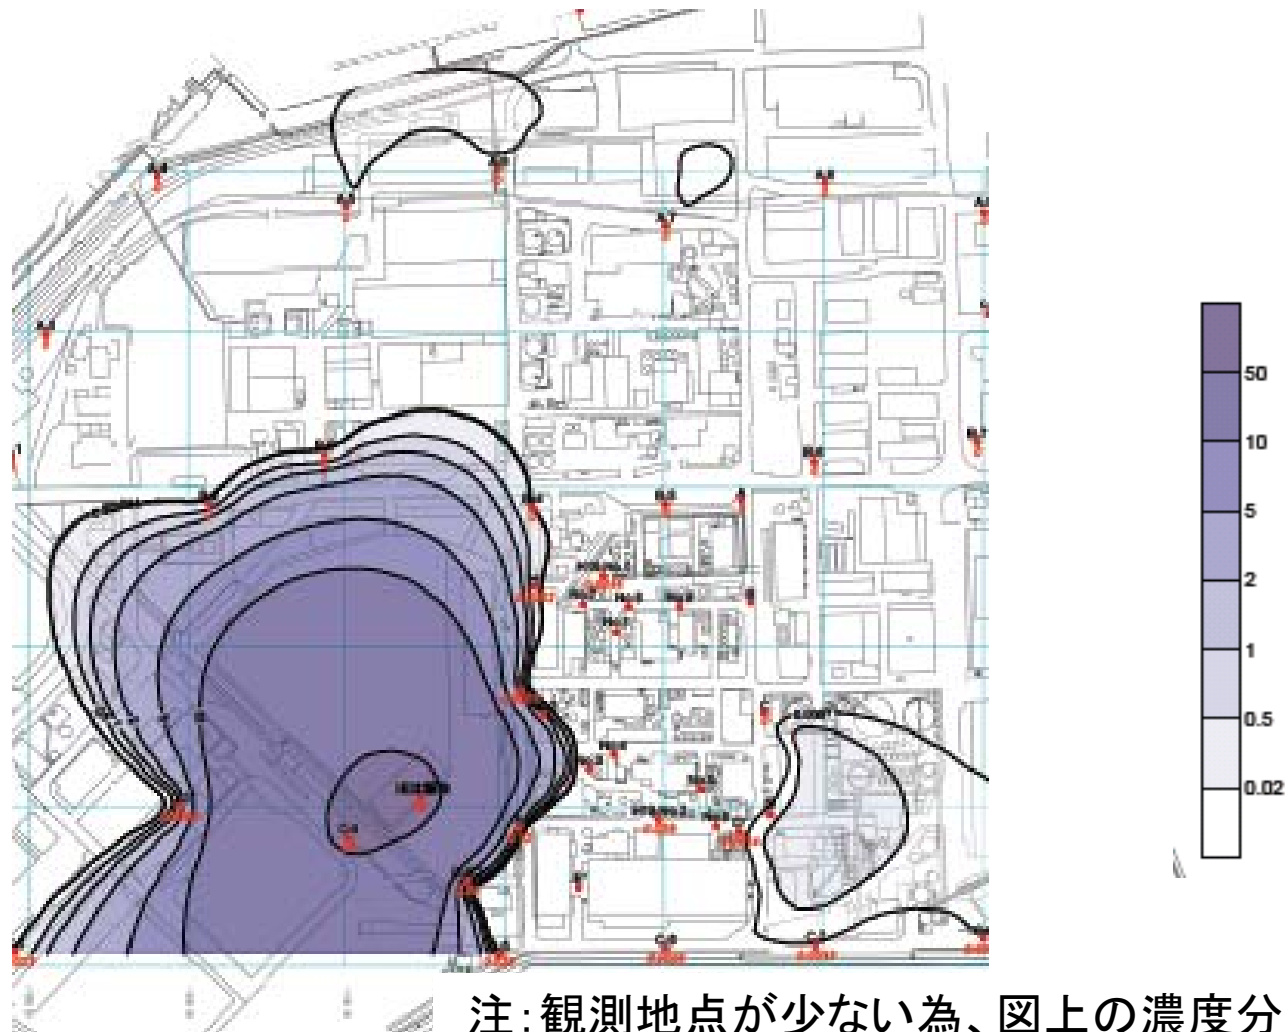
# 第1帯水層中 地下水濃度 ジクロロメタン濃度

注：観測地点が少ない為、図上の濃度分布と実際の濃度分布は大きく異なることも考察される。
