# 工場敷地北西部 詳細調査 追加調査 (途中報告－2)

H21.12月21日

# 調査目的

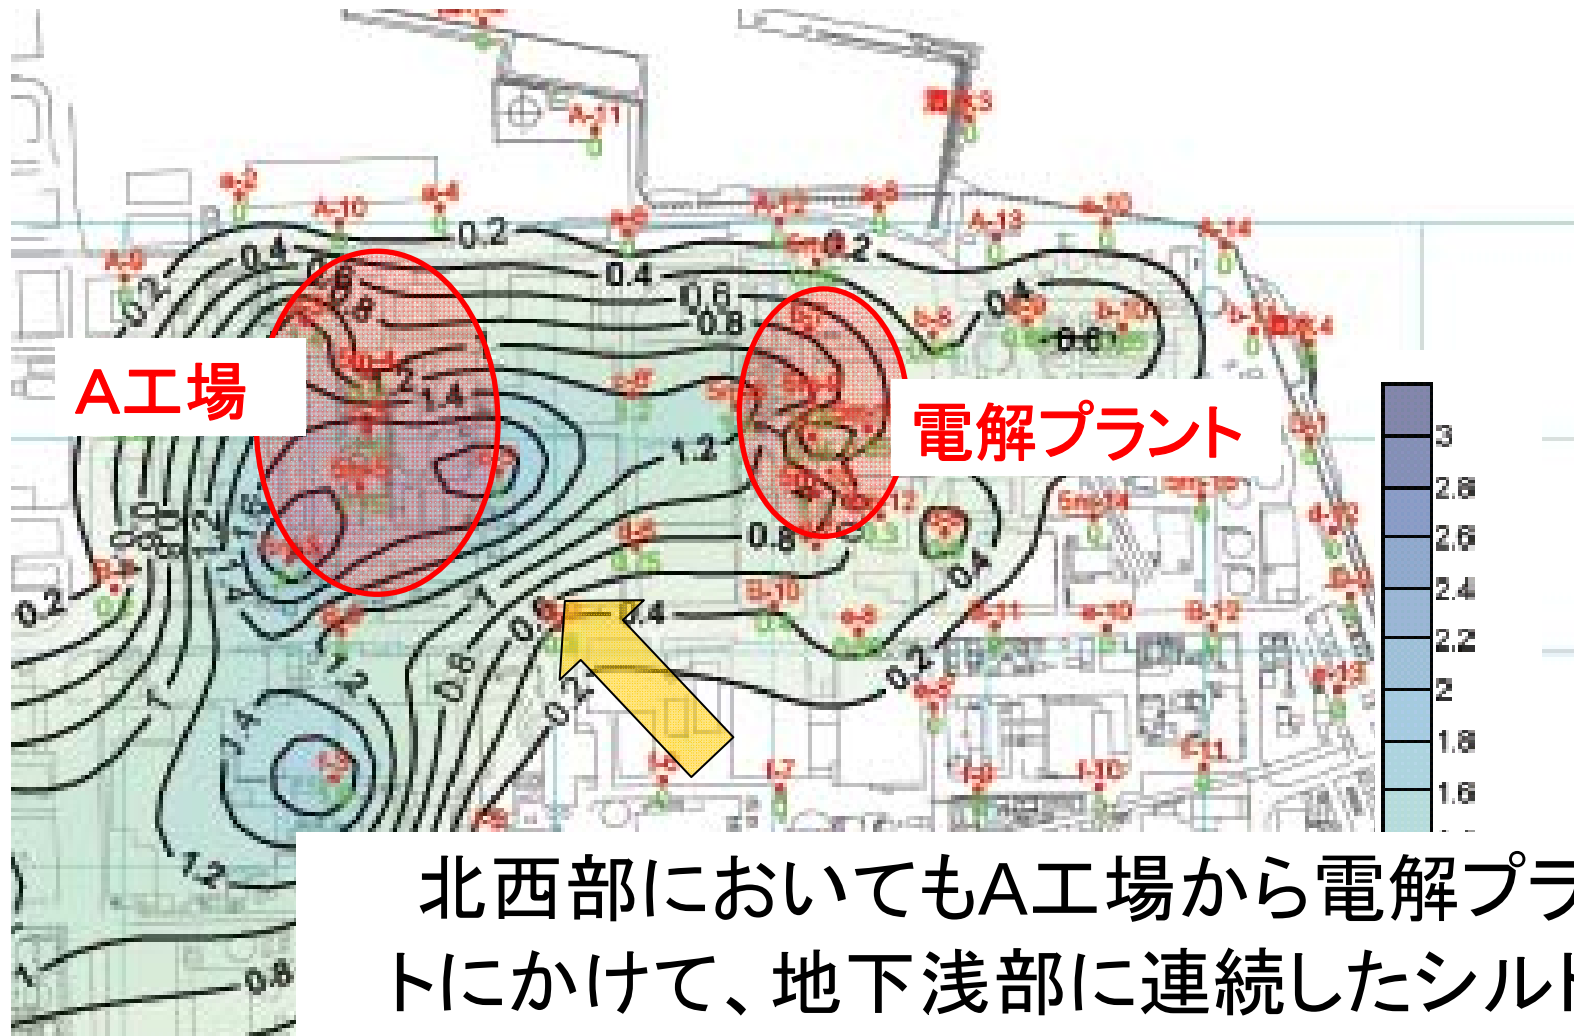
# シルト層層厚

北西部においてもA工場から電解プラントにかけて、地下浅部に連続したシルト層が分布する。

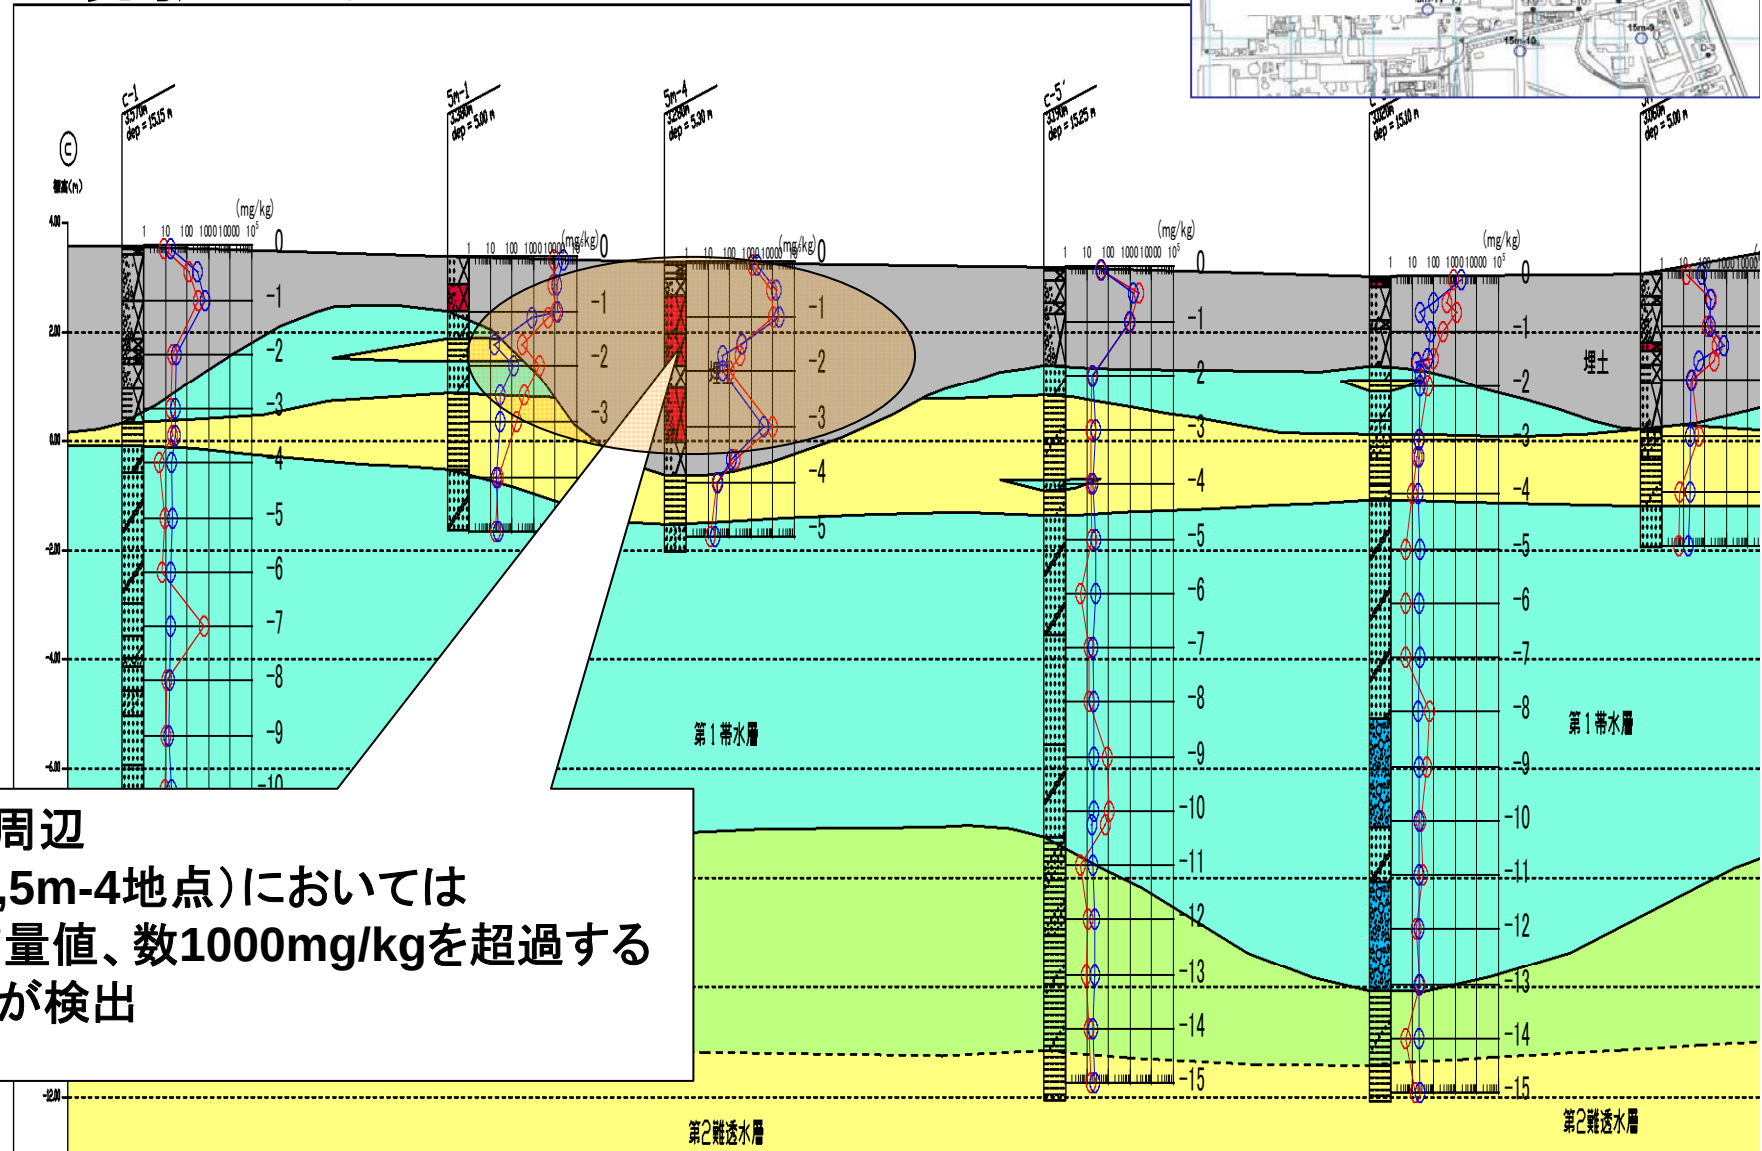
# As,Pb土壌含有量 (A工場拡大)

A工場周辺  
(5m-1, 5m-4地点)においては  
全含有量値、数1000mg/kgを超過する  
As, Pbが検出

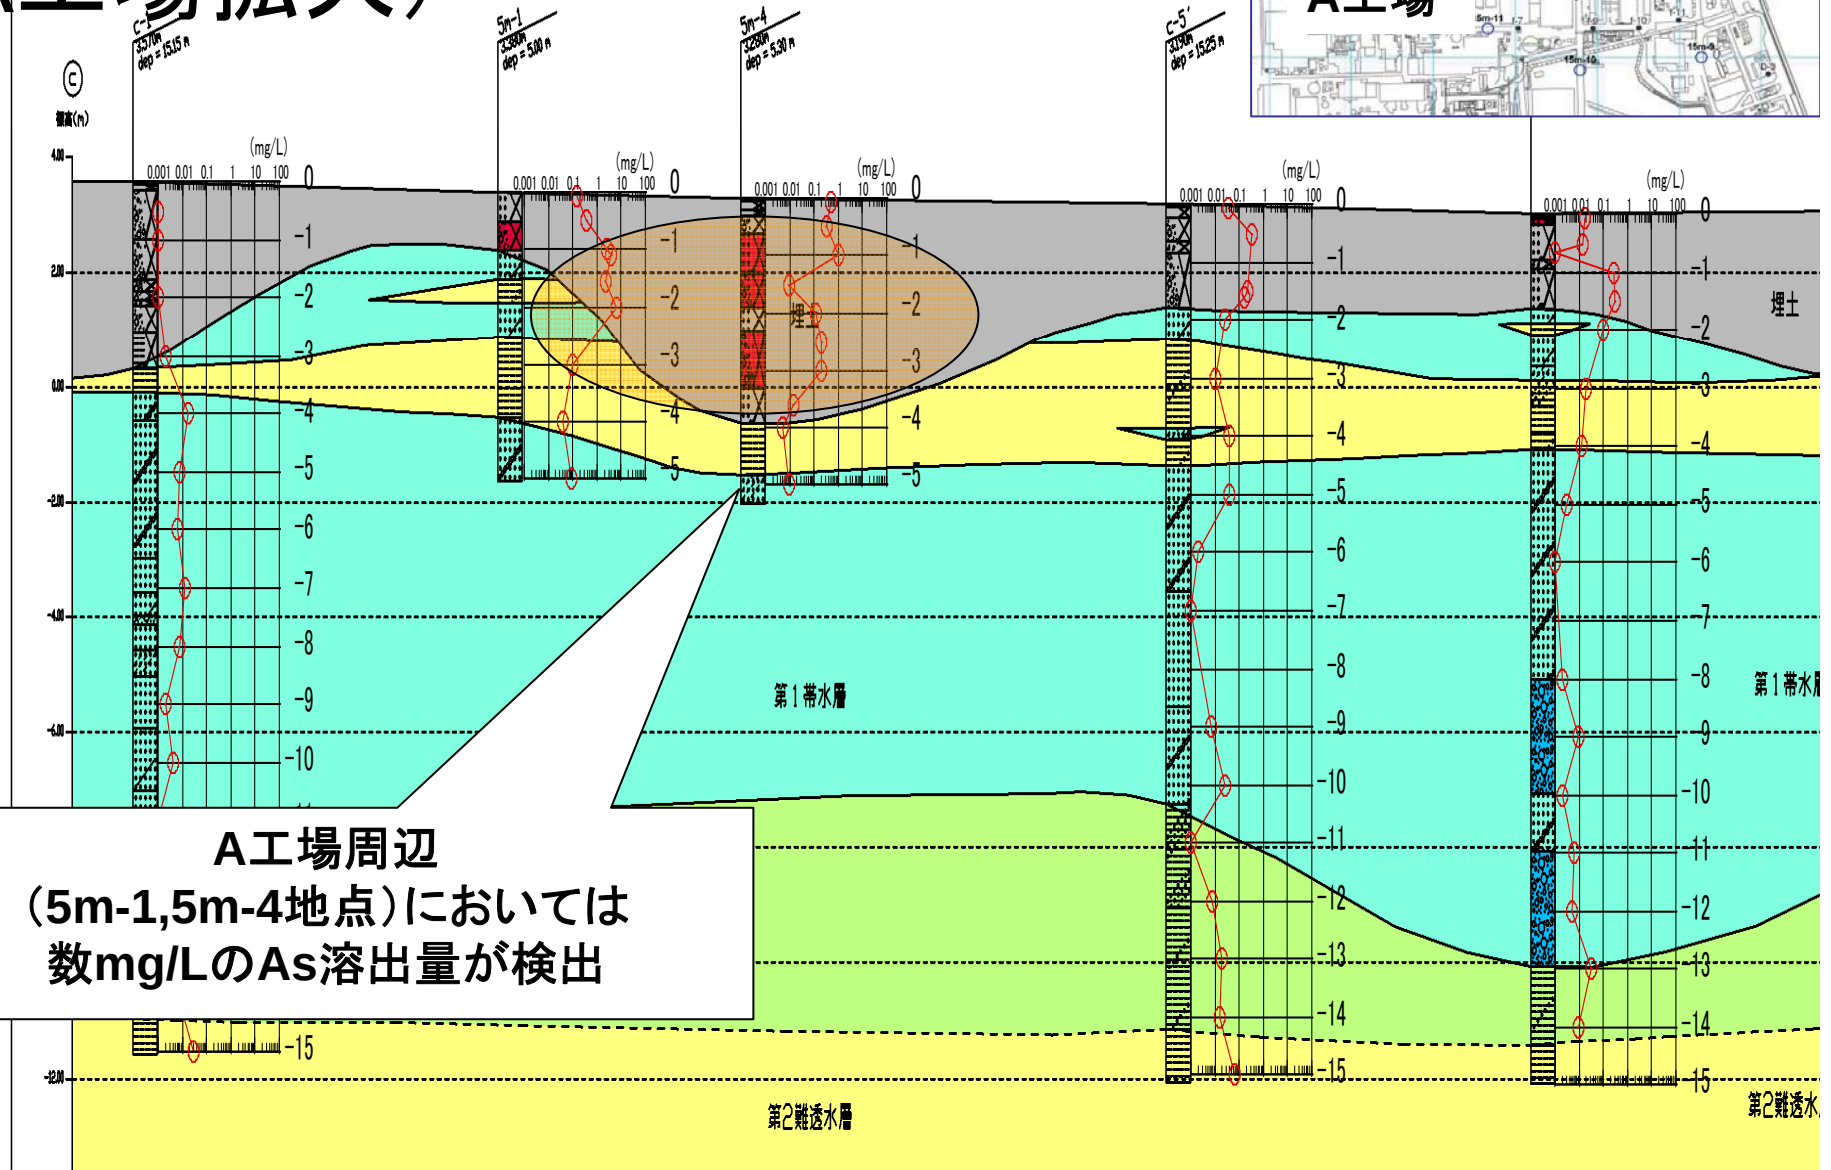
# As土壌溶出量 (A工場拡大)

A工場周辺  
(5m-1,5m-4地点)においては  
数mg/LのAs溶出量が検出

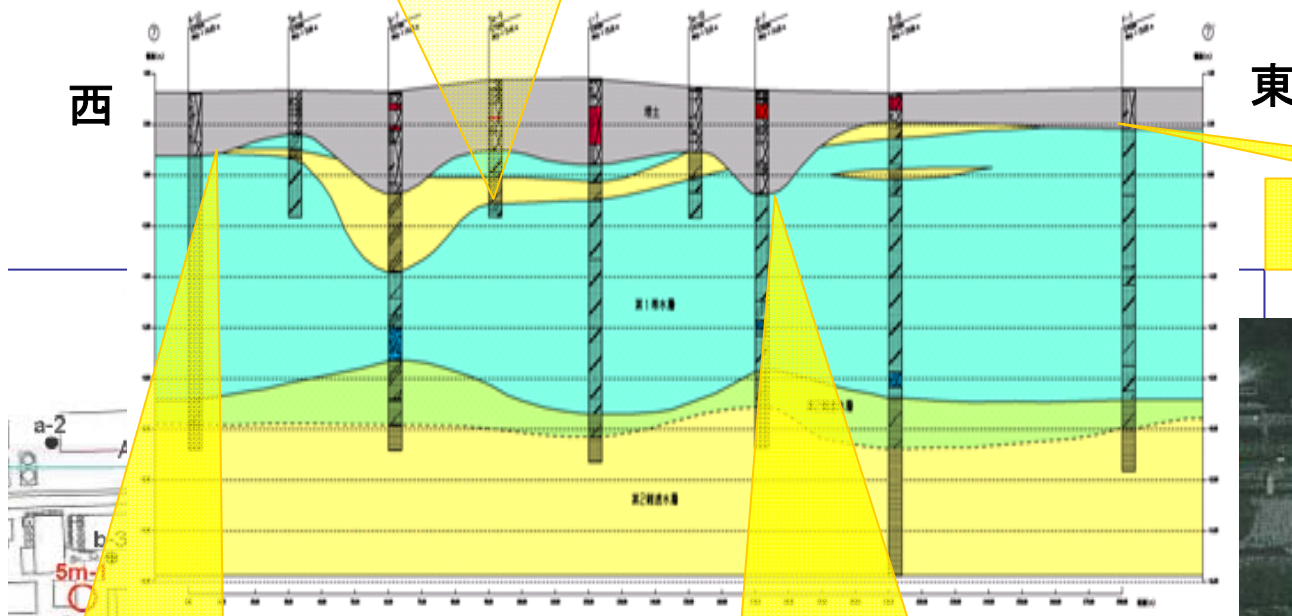
# 地質状況－2

地下浅部にシルト層が連続

東部ではシルト層は消滅

部分的にシルト層を欠く

西部ではシルト層は消滅

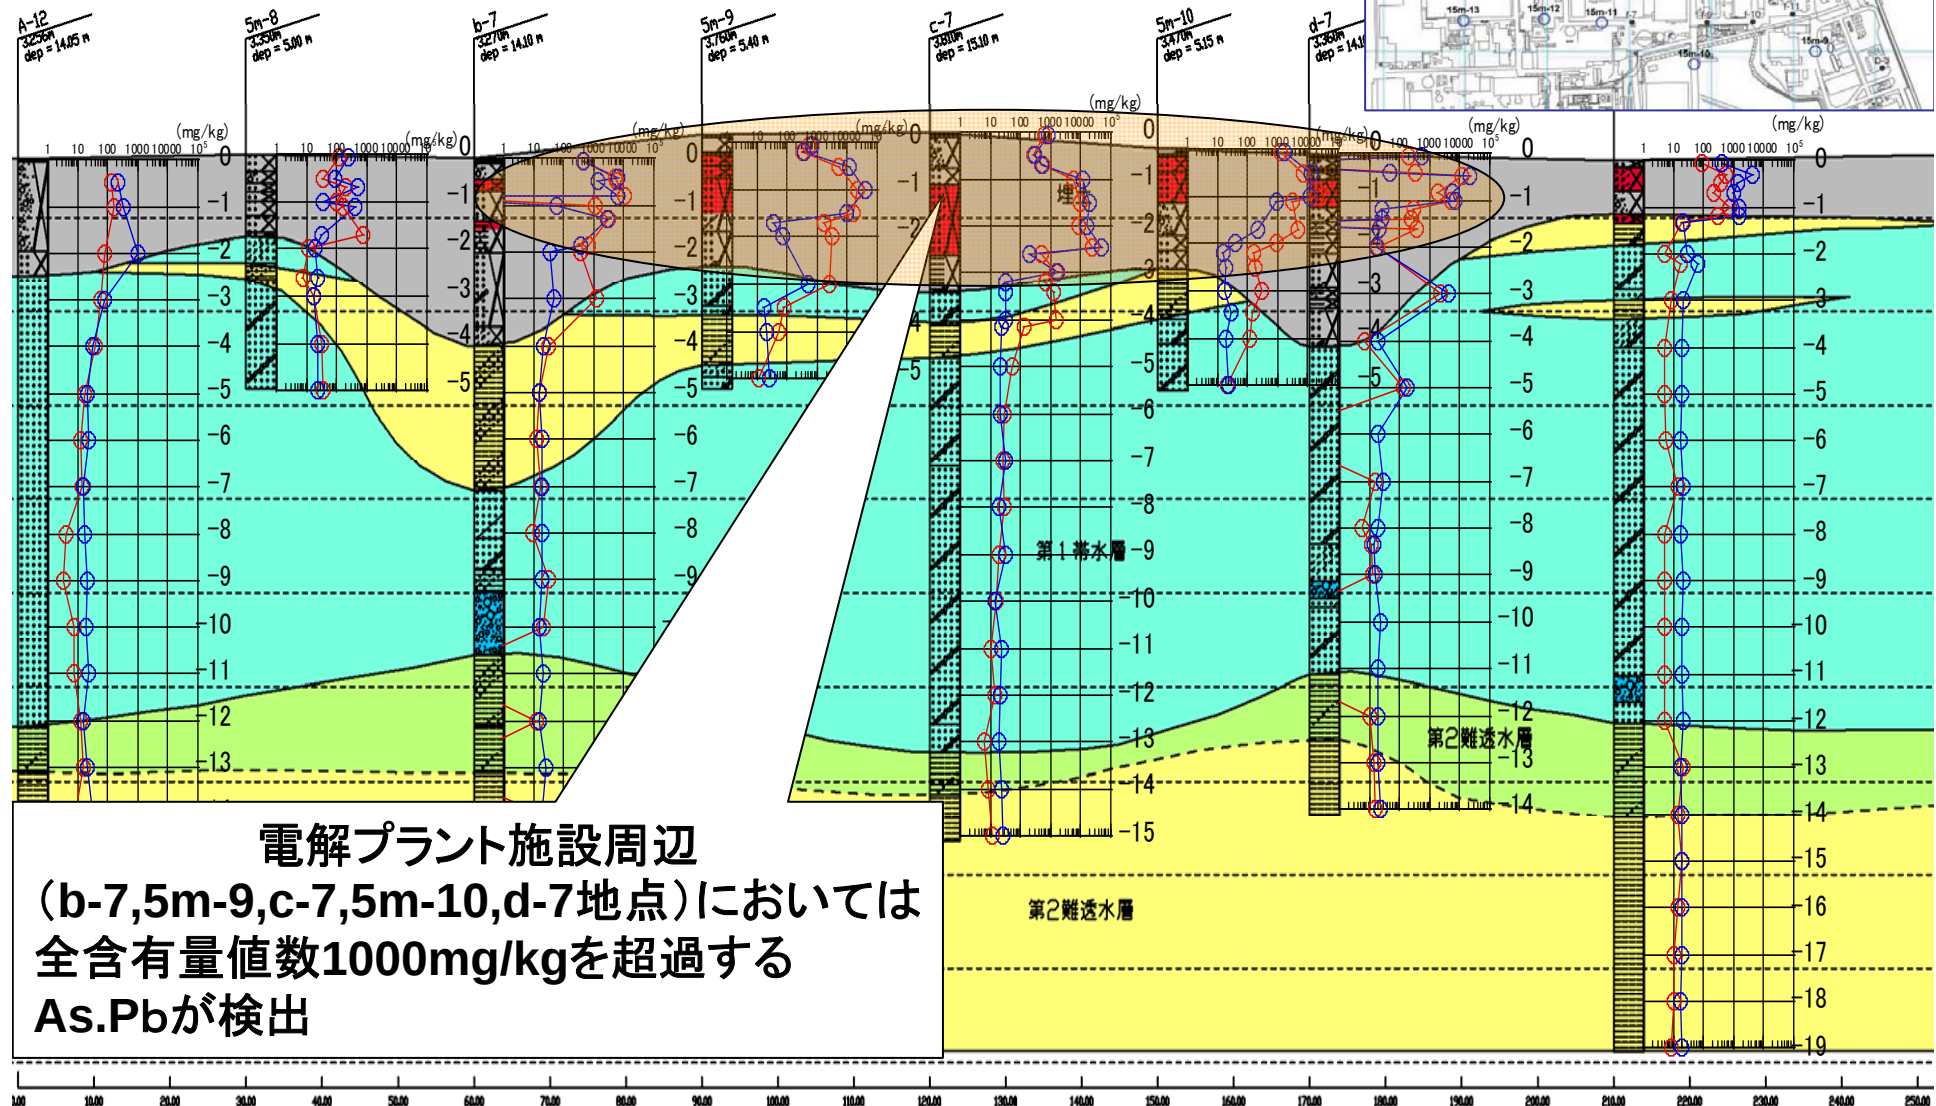
# As,Pb土壌含有量

電解プラント施設周辺  
(b-7,5m-9,c-7,5m-10,d-7地点)においては  
全含有量値数1000mg/kgを超過する  
As,Pbが検出

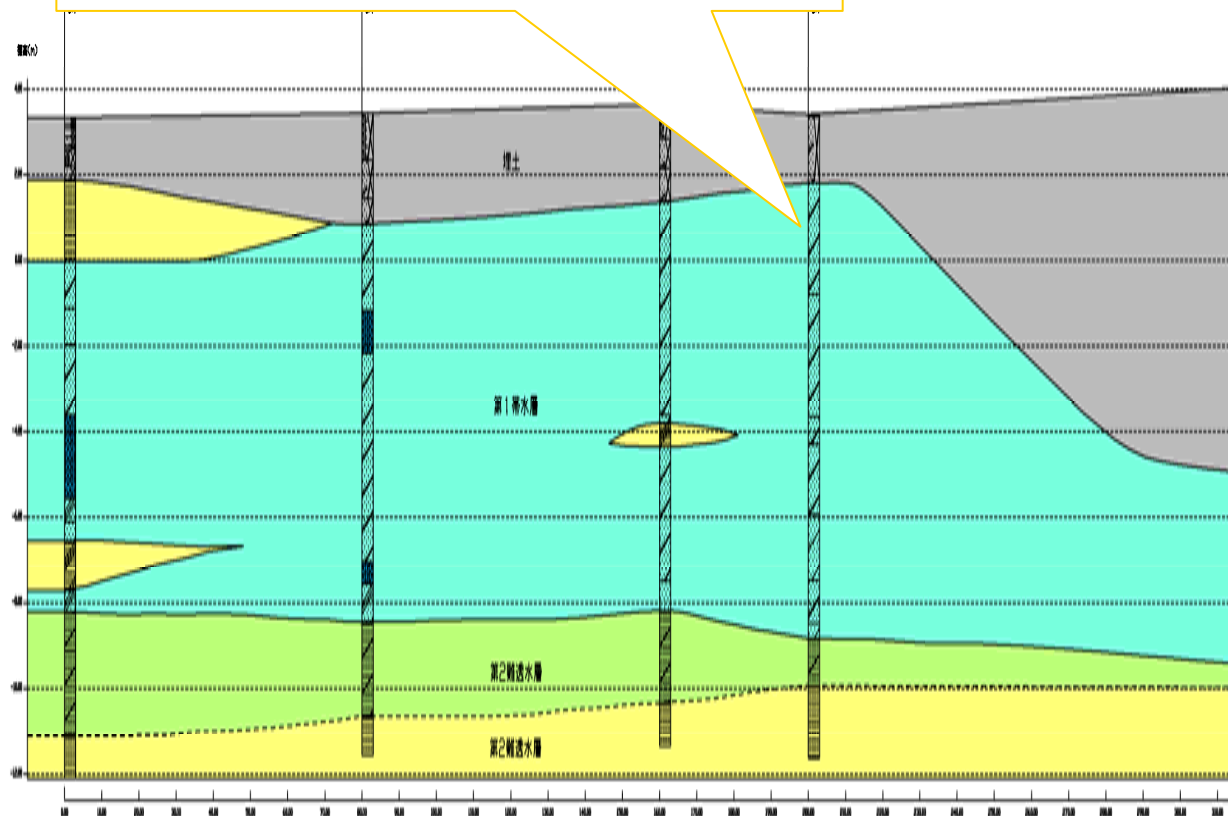
# 地質状況ー3

地下浅部のシルト層を欠く

北部: 埋め立地;  
埋め土が深部まで分布

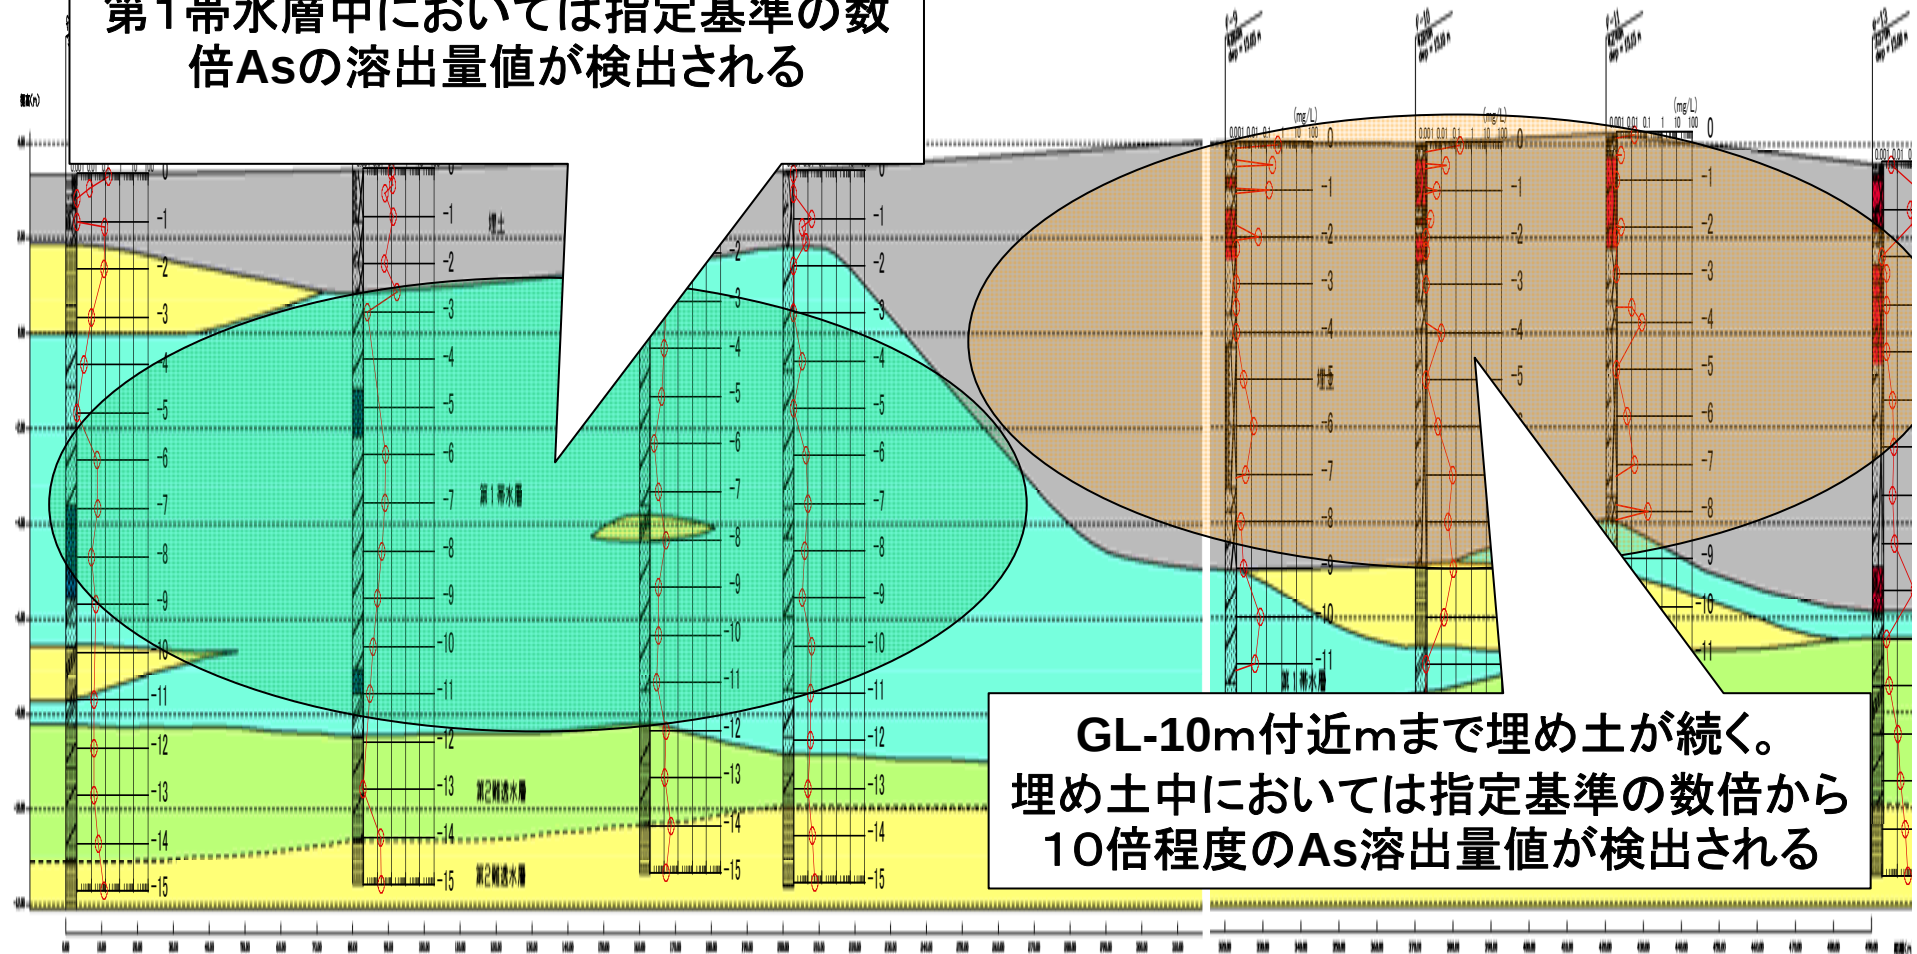
# As土壌溶出量

第1帯水層中においては指定基準の数倍Asの溶出量値が検出される

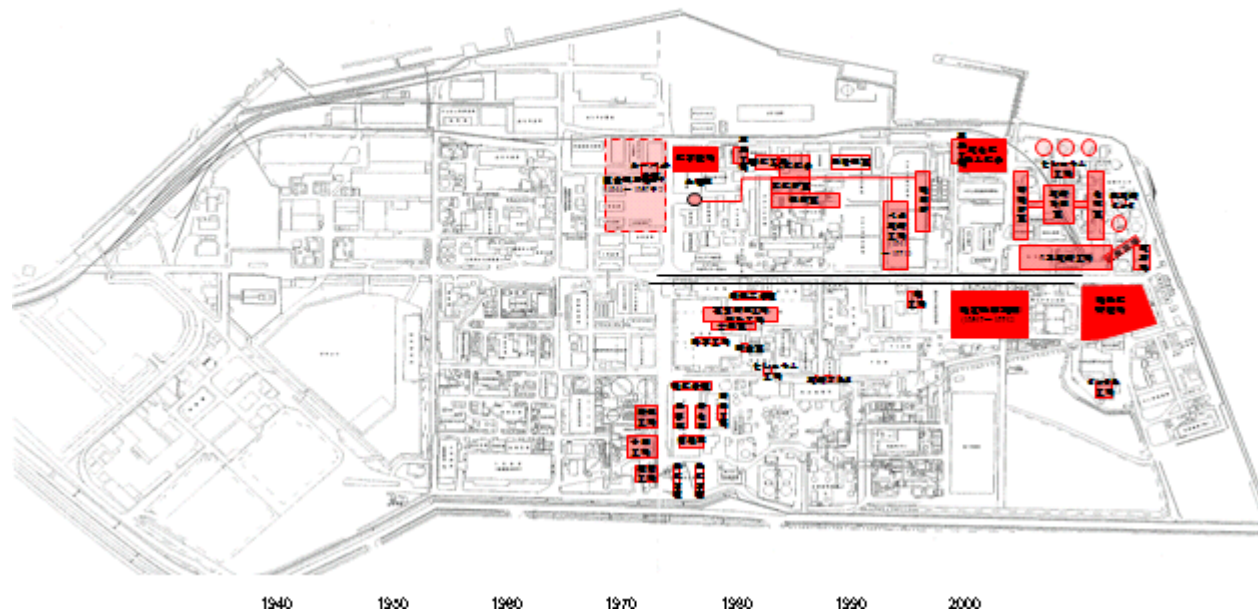
### 硫化鉄鉱に関連するエリアの総括図

1940年代から1970年代にかけての硫化鉄鉱に関連するエリアを総括した図。図中において赤い色の部分が該当する。これらの部分と、ひ素や鉛が高い濃度にて検出されたエリアが多くの地点にて一致する。上記硫化鉄鉱に関連するエリアを主とし、さらに埋め立てや調整池への廃棄、また、太平洋戦争時の四日市空襲や東海大地震、伊勢湾台風に伴い、さらに工場内の広域に拡散され、現時点での汚染状況に至ったと考察される。<sup>28</sup>

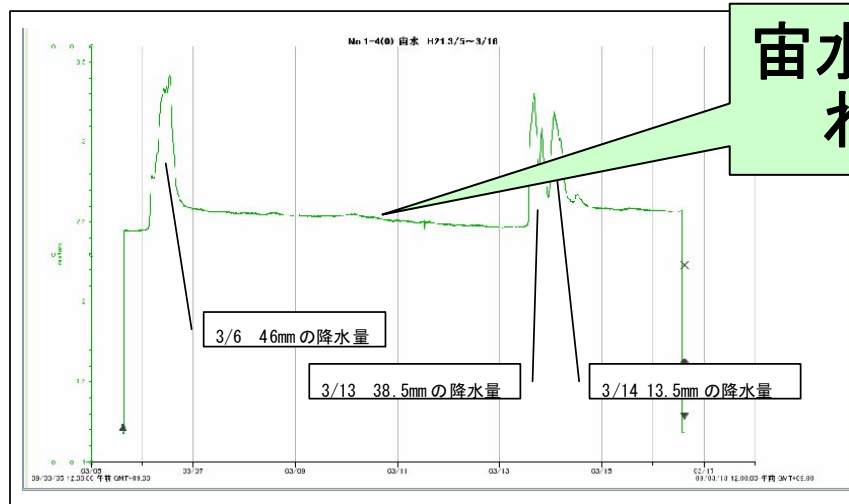
図-3-4 H19. No. 1 地点 宇宙水の水位変動結果 H21. 3/5～3/16

宇宙水：潮汐に伴う変動がみられない

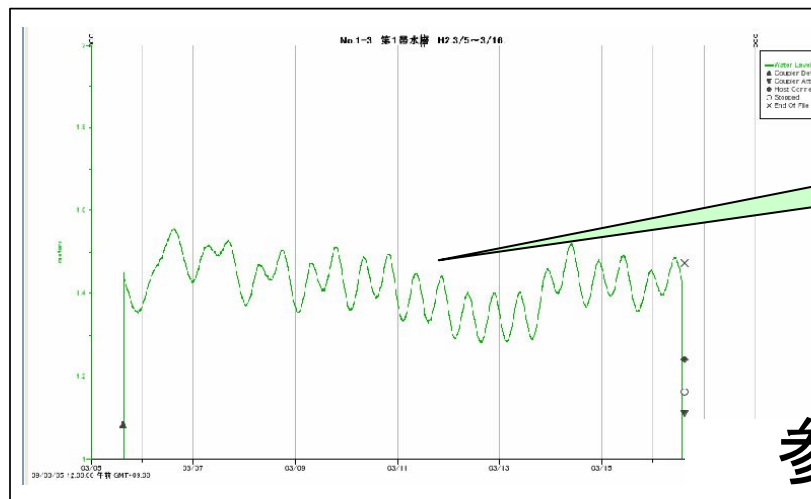
図-3-5 H19. No. 1 地点 第1帯水層の水位変動結果

第1帯水層：潮汐に伴う変動がみられる

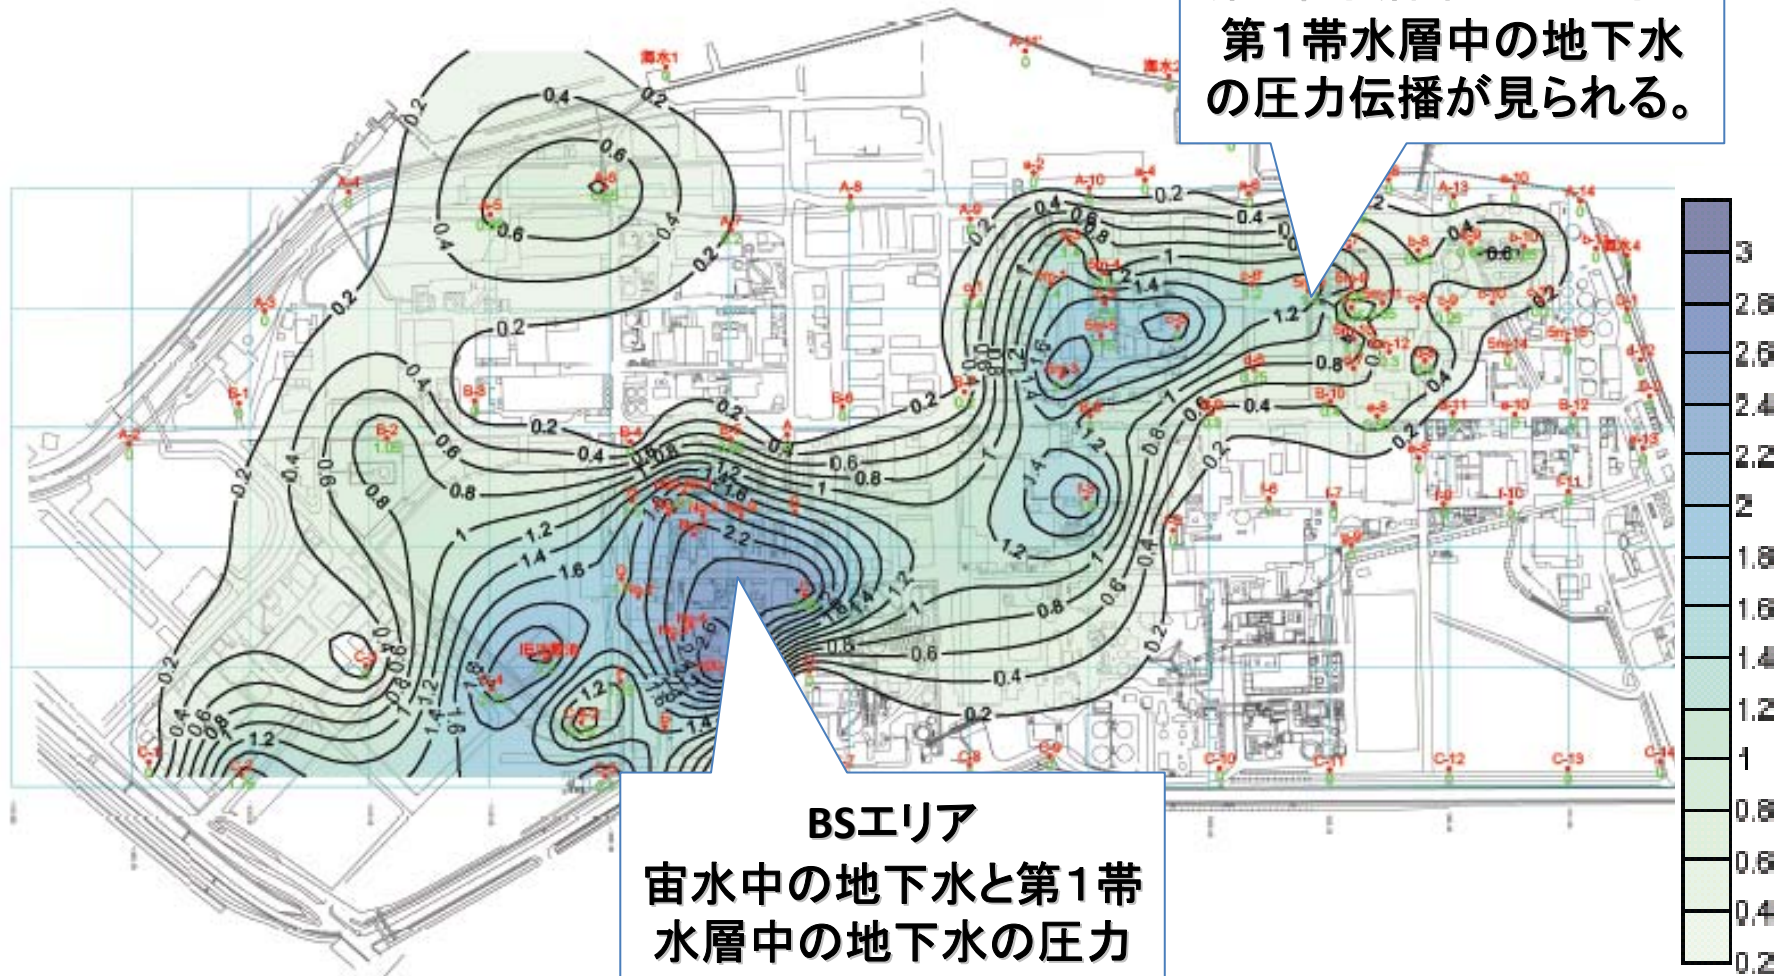
# 工場全域のシルト層分布の推定

敷地北西部エリア  
第0帯水層中の地下水と  
第1帯水層中の地下水  
の圧力伝播が見られる。
