BS工場敷地ならびに周辺部 追加調査  
(H22年3月～5月実施追加調査)  
調査結果概要

H22.6.24

第12回 環境専門委員会

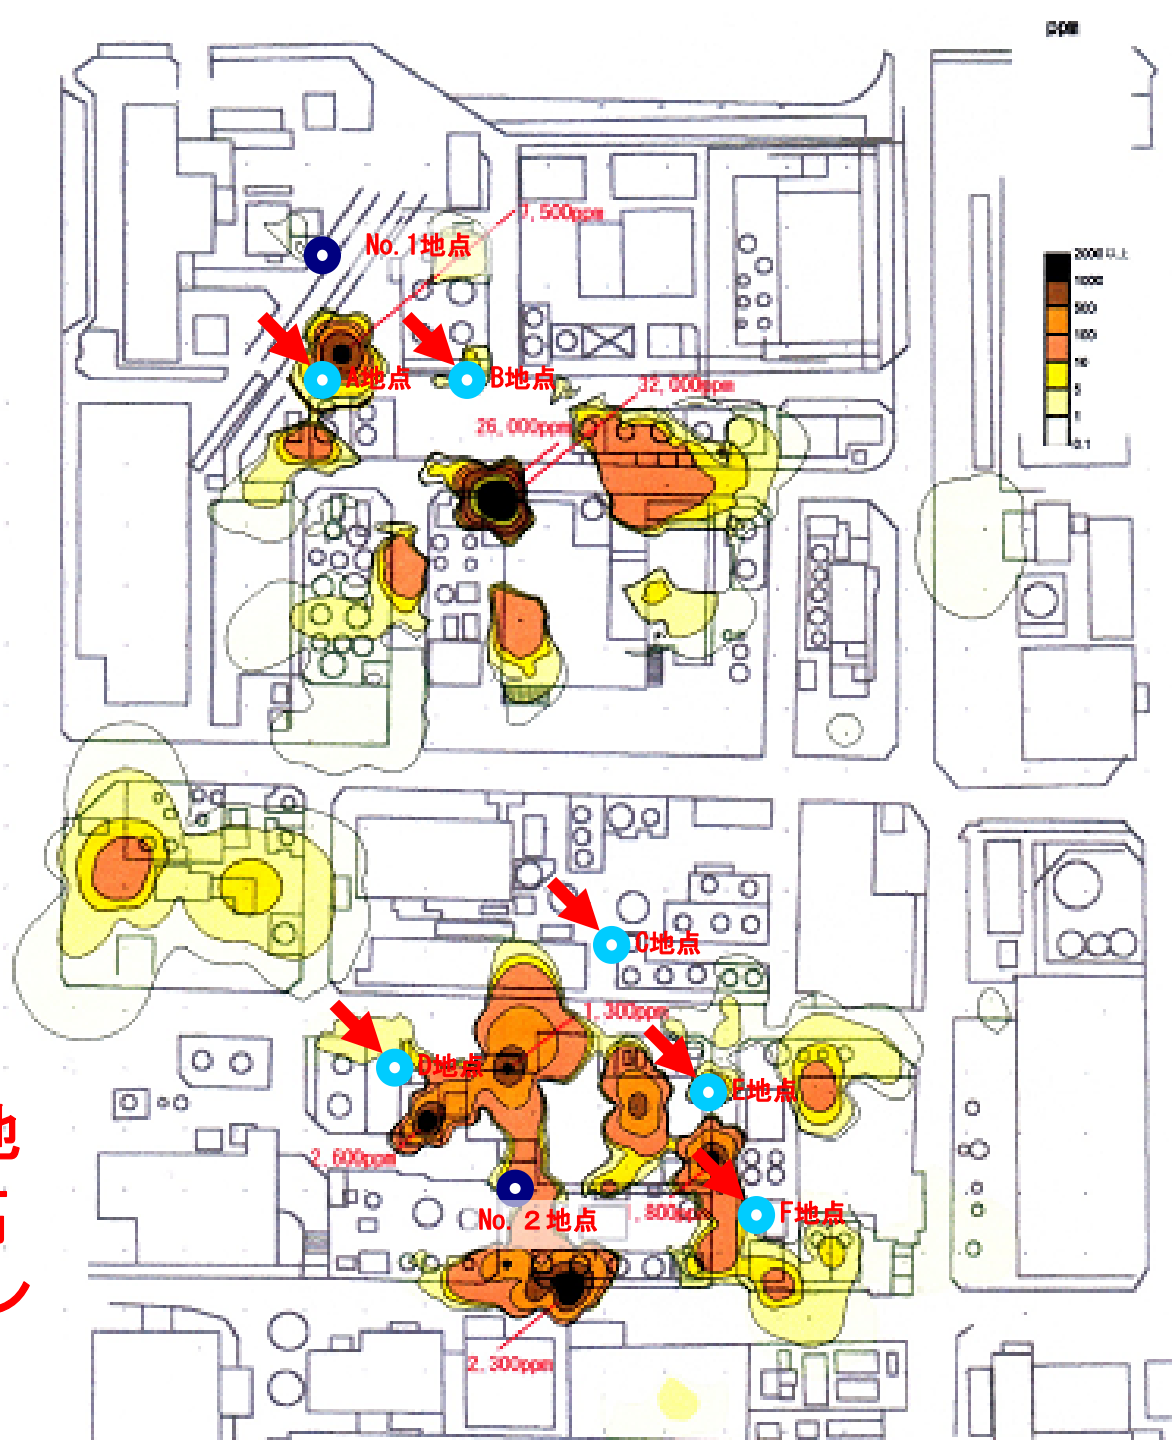
### ジクロロメタン 土壌ガスコンター

BS工場内の多くの地点にて、土壌中に高濃度のジクロロメタン（ガス濃度）が検出

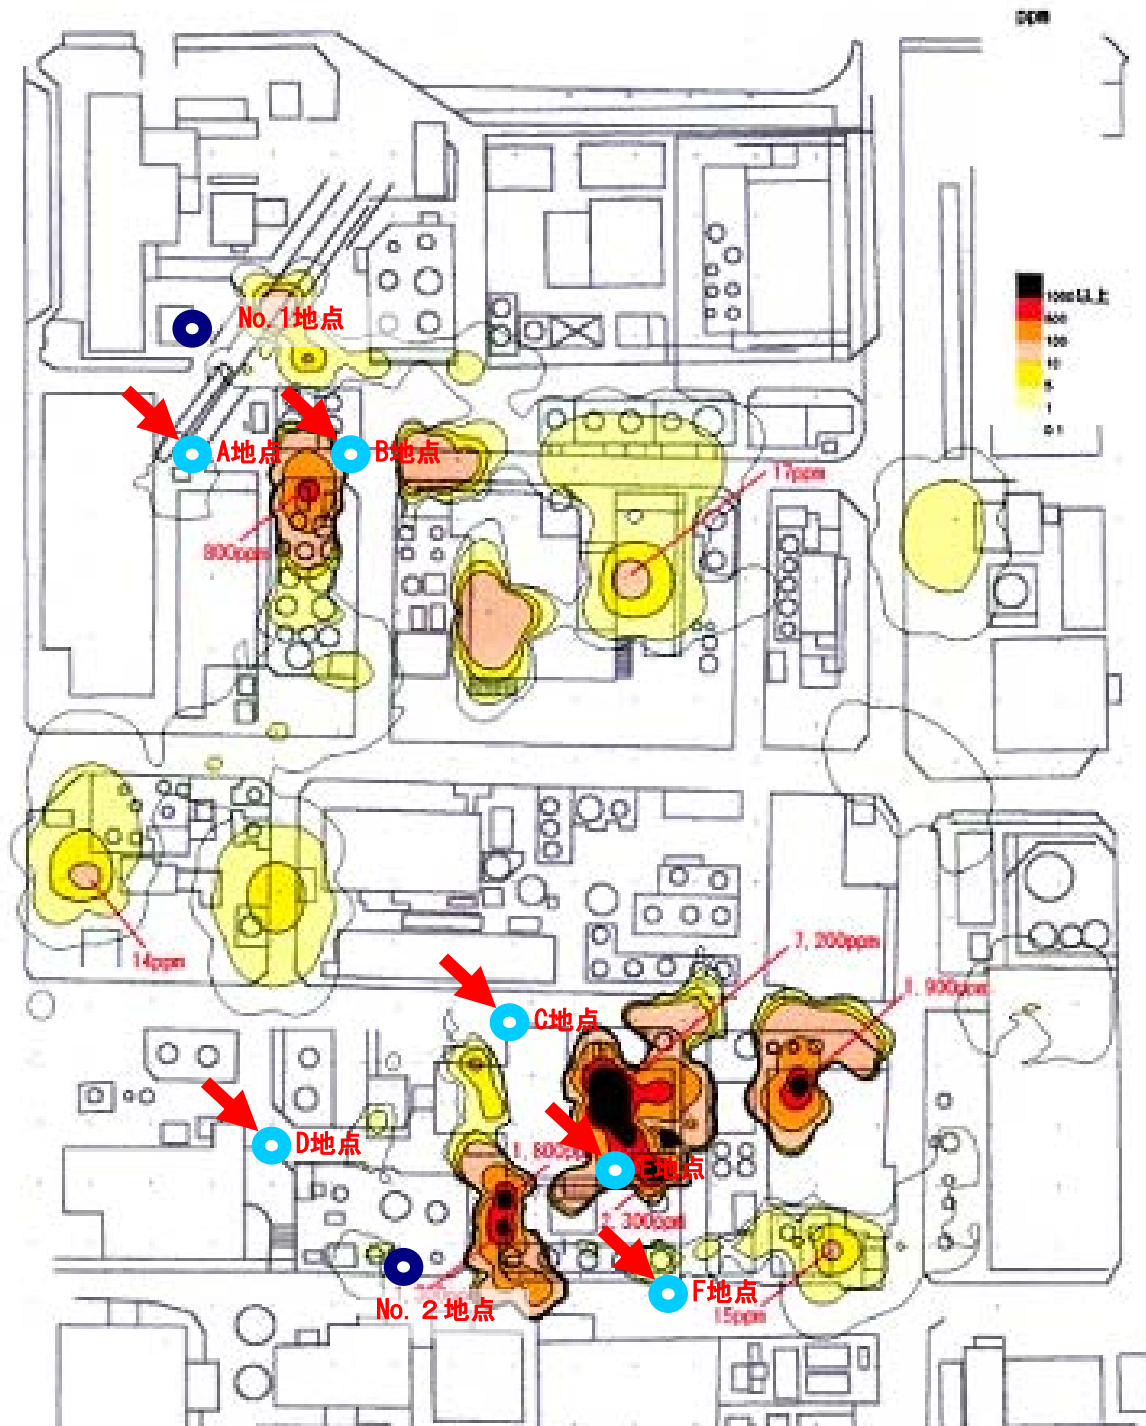
## 1,2-ジクロロエタン 土壌ガスコンター

BS工場内の多くの  
地点にて、土壤中  
に高濃度のジクロ  
ロメタン  
(ガス濃度)が検出

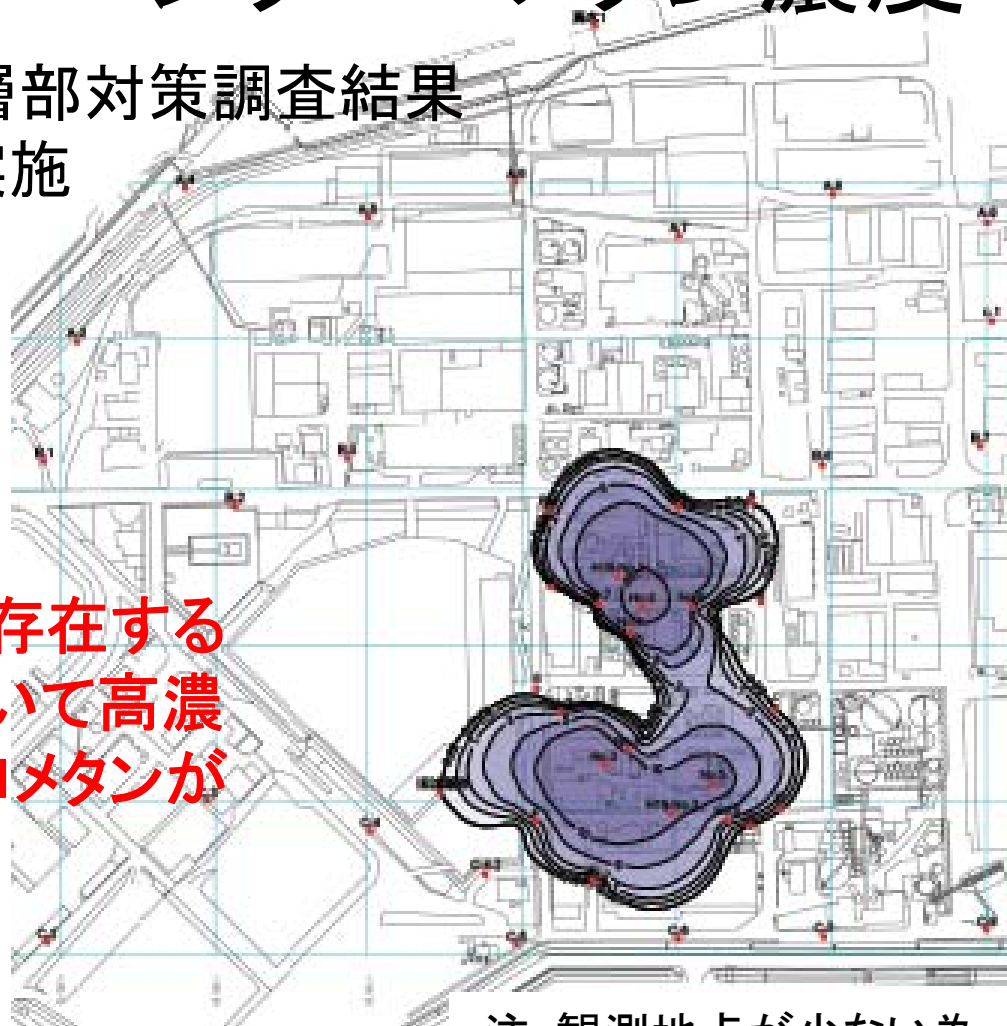
# 宙水中 地下水濃度 ジクロロメタン濃度

地下浅部に存在する  
宙水中において高濃  
度のジクロロメタンが  
検出される。

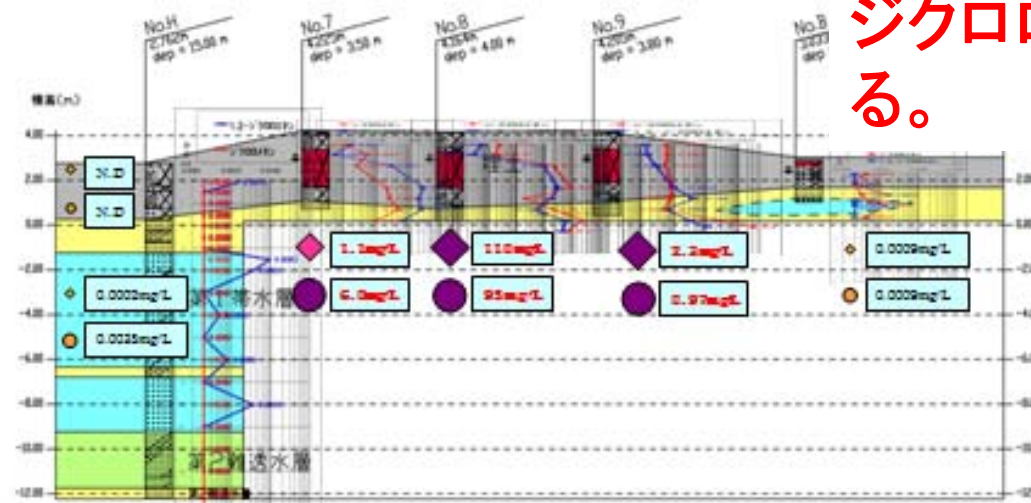
⑤ライン(No.H-No.B断面)想定地質断面図 SH=1:1,000 SV=1:200

No.7,No.8,No.9地点においては地下浅部の土壤中においては高濃度のジクロロメタン、1,2-ジクロロエタンが検出、また同地点の宙水中においても高濃度のジクロロメタン、1,2-ジクロロエタンが検出される。

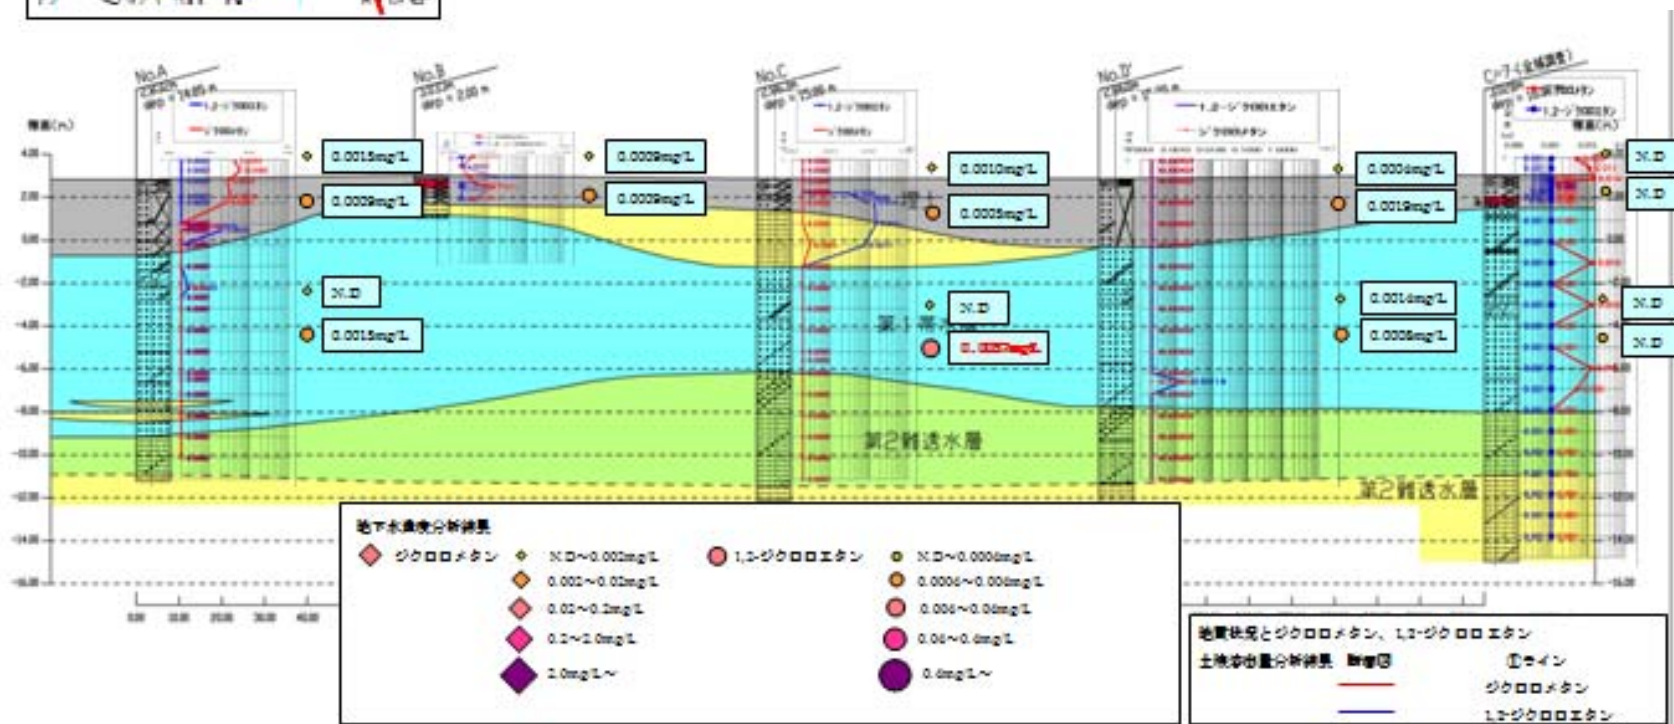
①ライン(No.A-No.C-7断面)想定地質断面図 縮尺:1:1,000  
SV:1:200

BS工場北側境界の  
No.A,No.B,No.C,No.D地  
点においては、土壤中、  
および同地点の宙水中  
においても高濃度のジ  
クロロメタン、1,2-ジクロ  
ロエタンは検出されない。

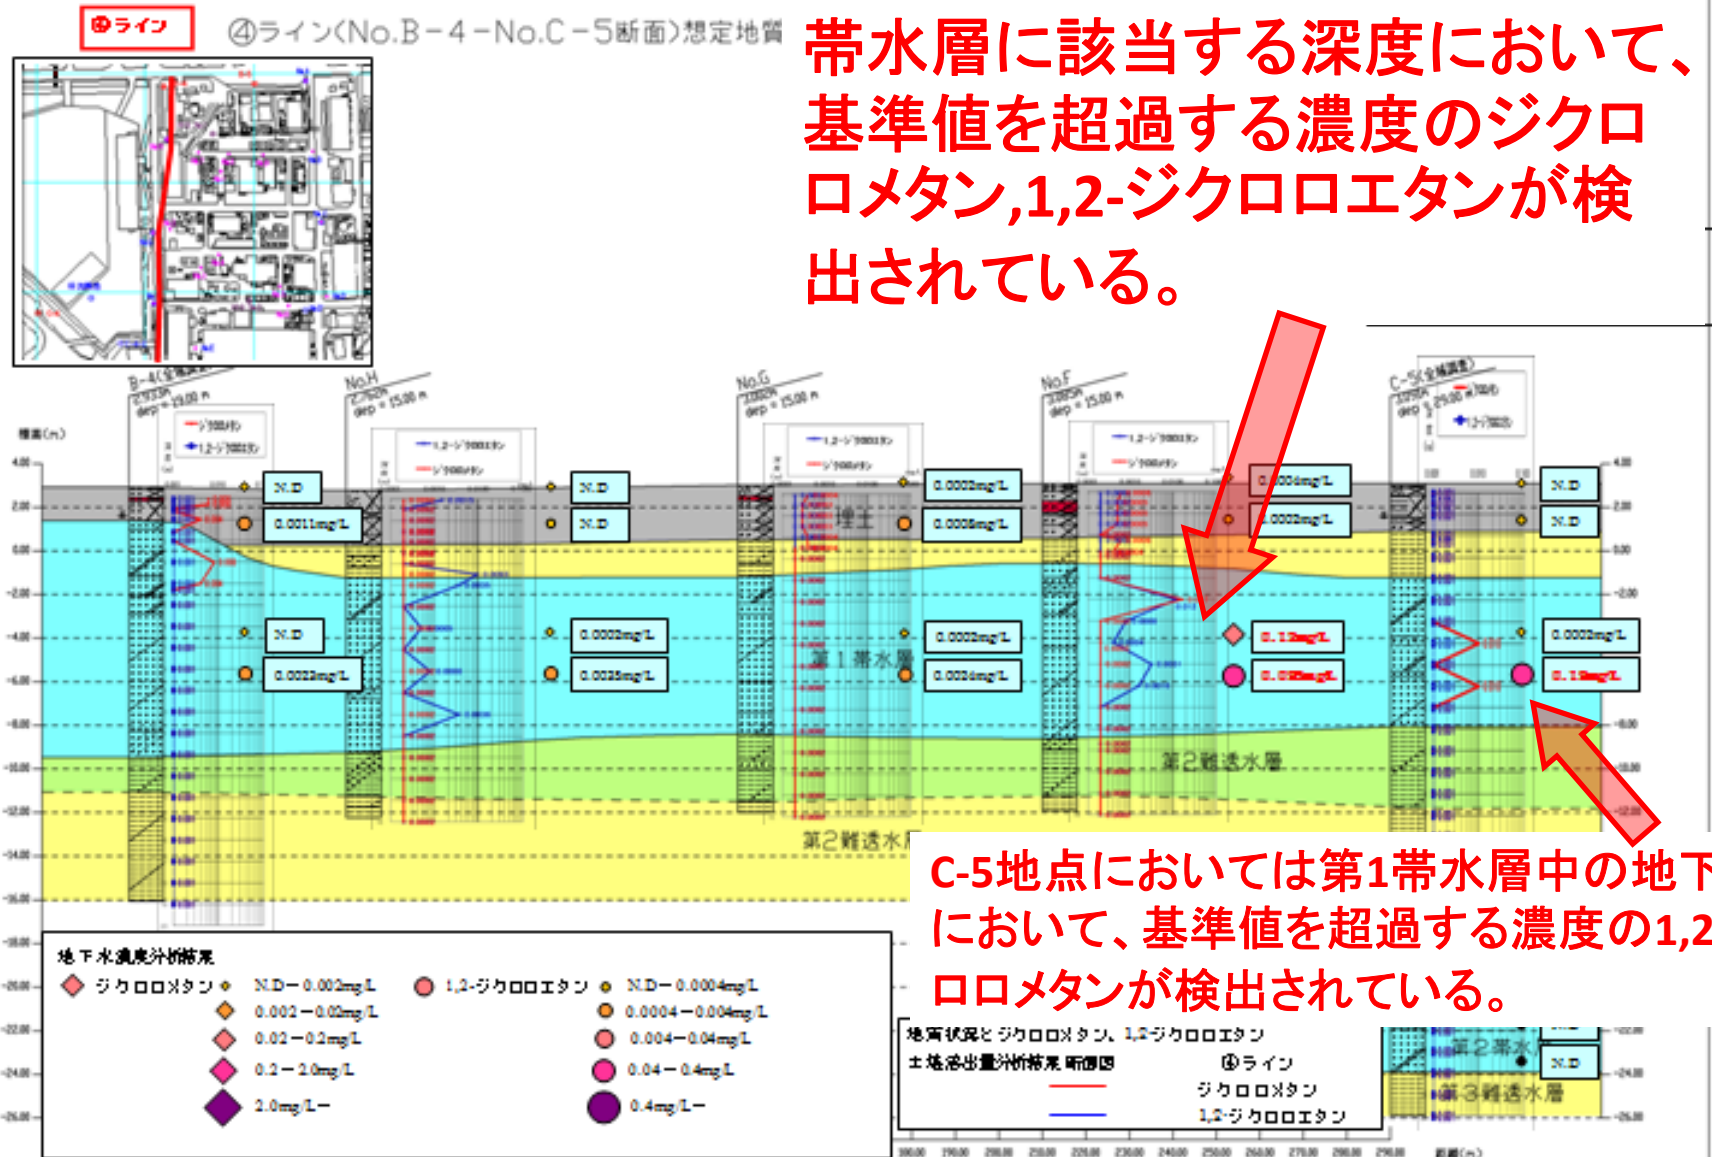
No.F地点において土壤中の第1帯水層に該当する深度において、基準値を超過する濃度のジクロロメタン,1,2-ジクロロエタンが検出されている。

C-5地点においては第1帯水層中の地下水において、基準値を超過する濃度の1,2-ジクロロメタンが検出されている。

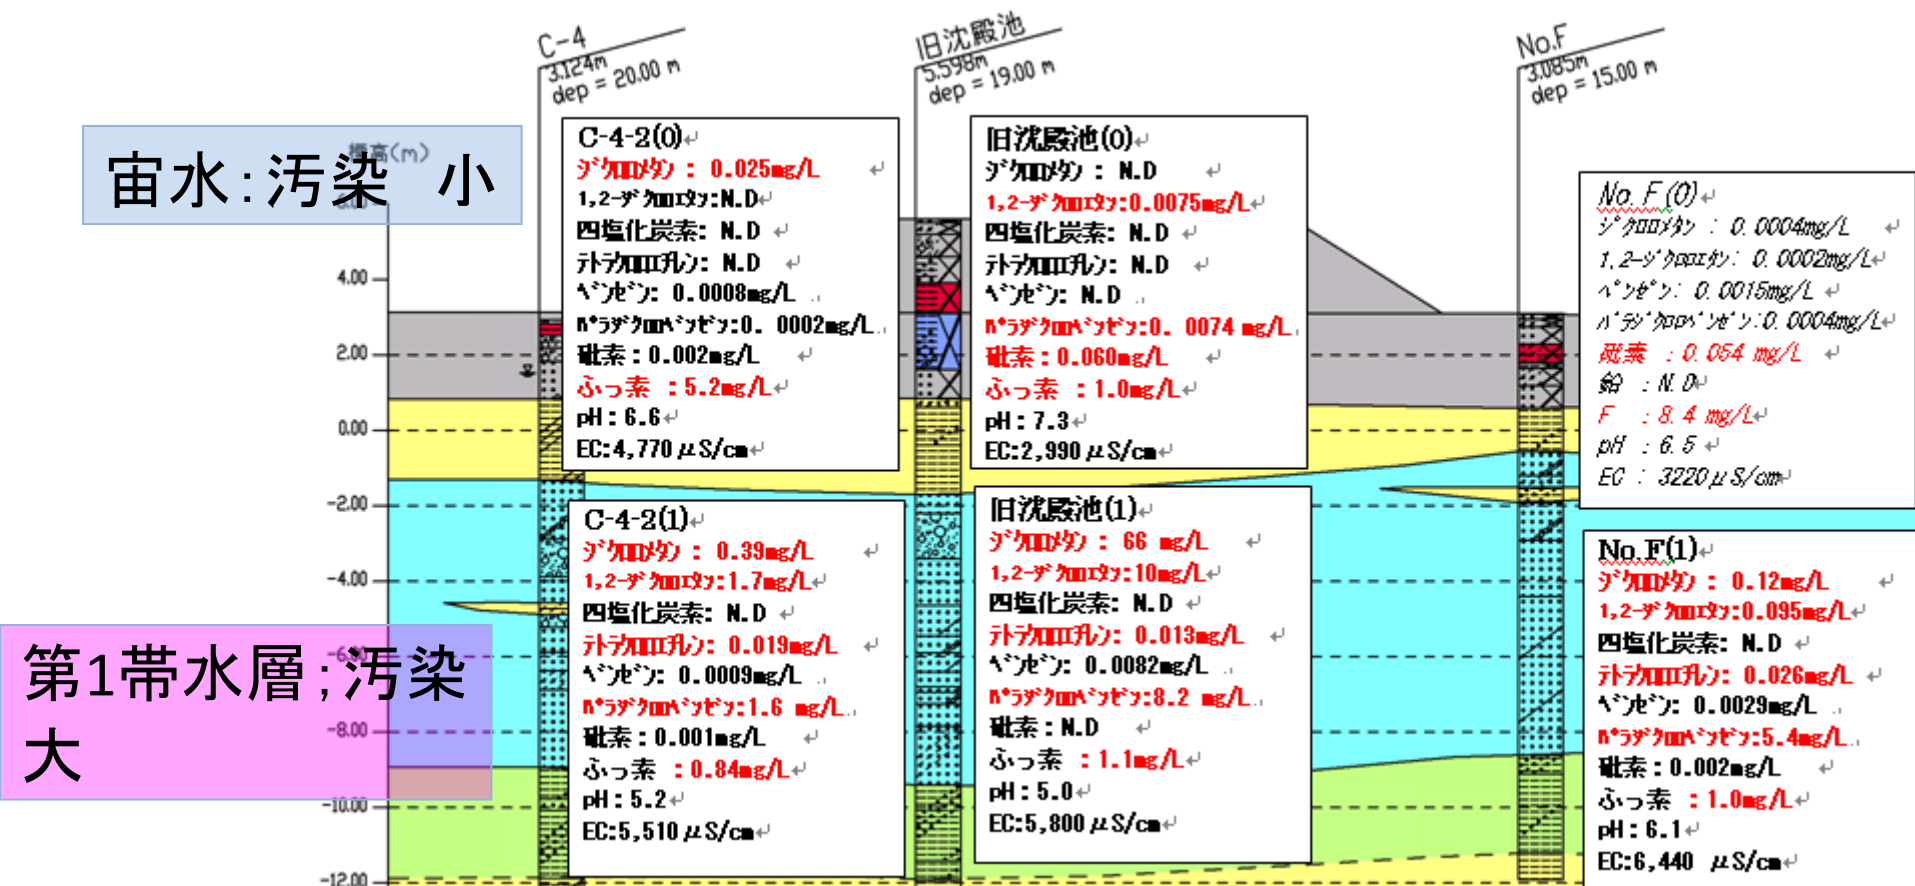
# C-4,旧沈殿池地点 地下水汚染状況

C-4地点,旧沈殿池地点; 第1帯水層中において高濃度のジクロロメタン、1,2ジクロロエタンが検出される。

周辺地域からの地下水流動に伴う移動・拡散によって、汚染が生じているものと推定。

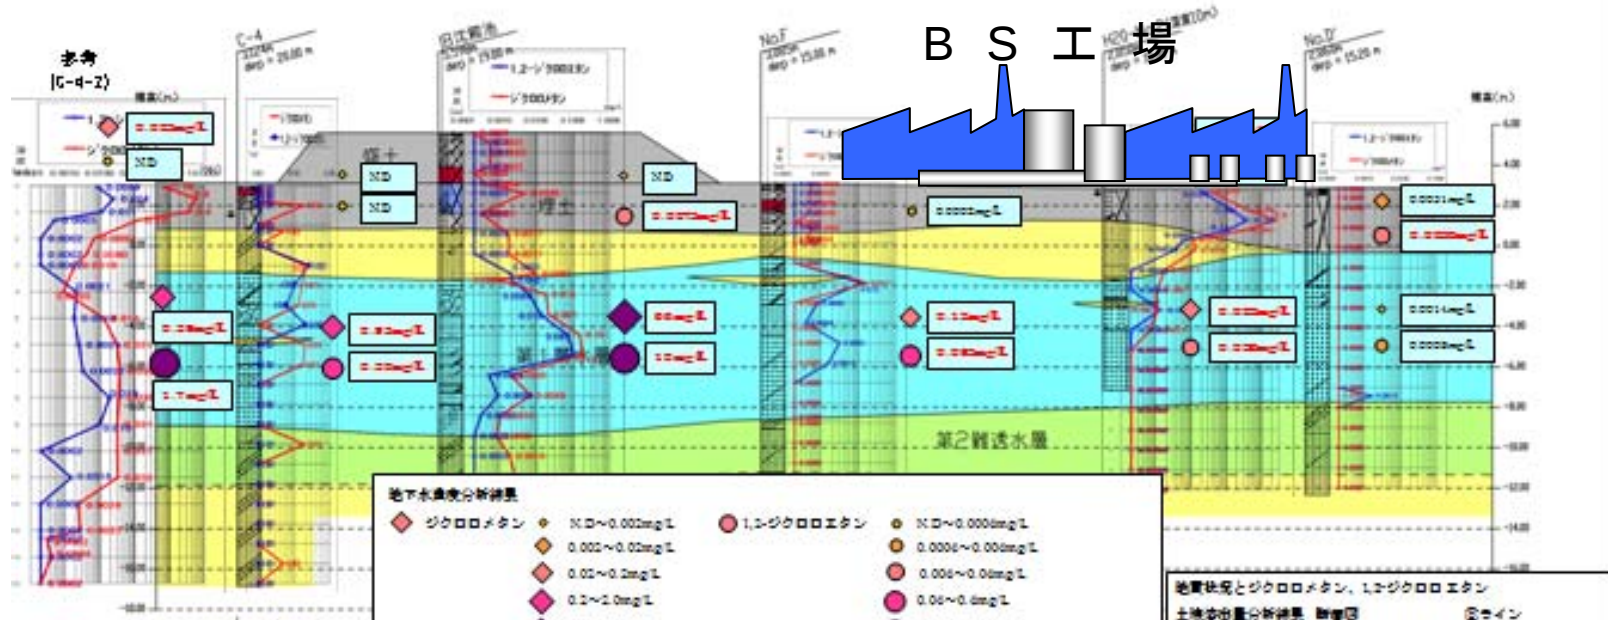
⑩ライン(No.F-No.D断面)想定地質断面図 SH=11,000 SV=1,200

BS工場から旧沈殿池に至る断面図。C-4,旧沈殿池地点の第1帯水層において高濃度のジクロロメタン、1,2ジクロロエタンが検出されているが、BS工場内においては検出されていない。汚染の拡散経路が不明。

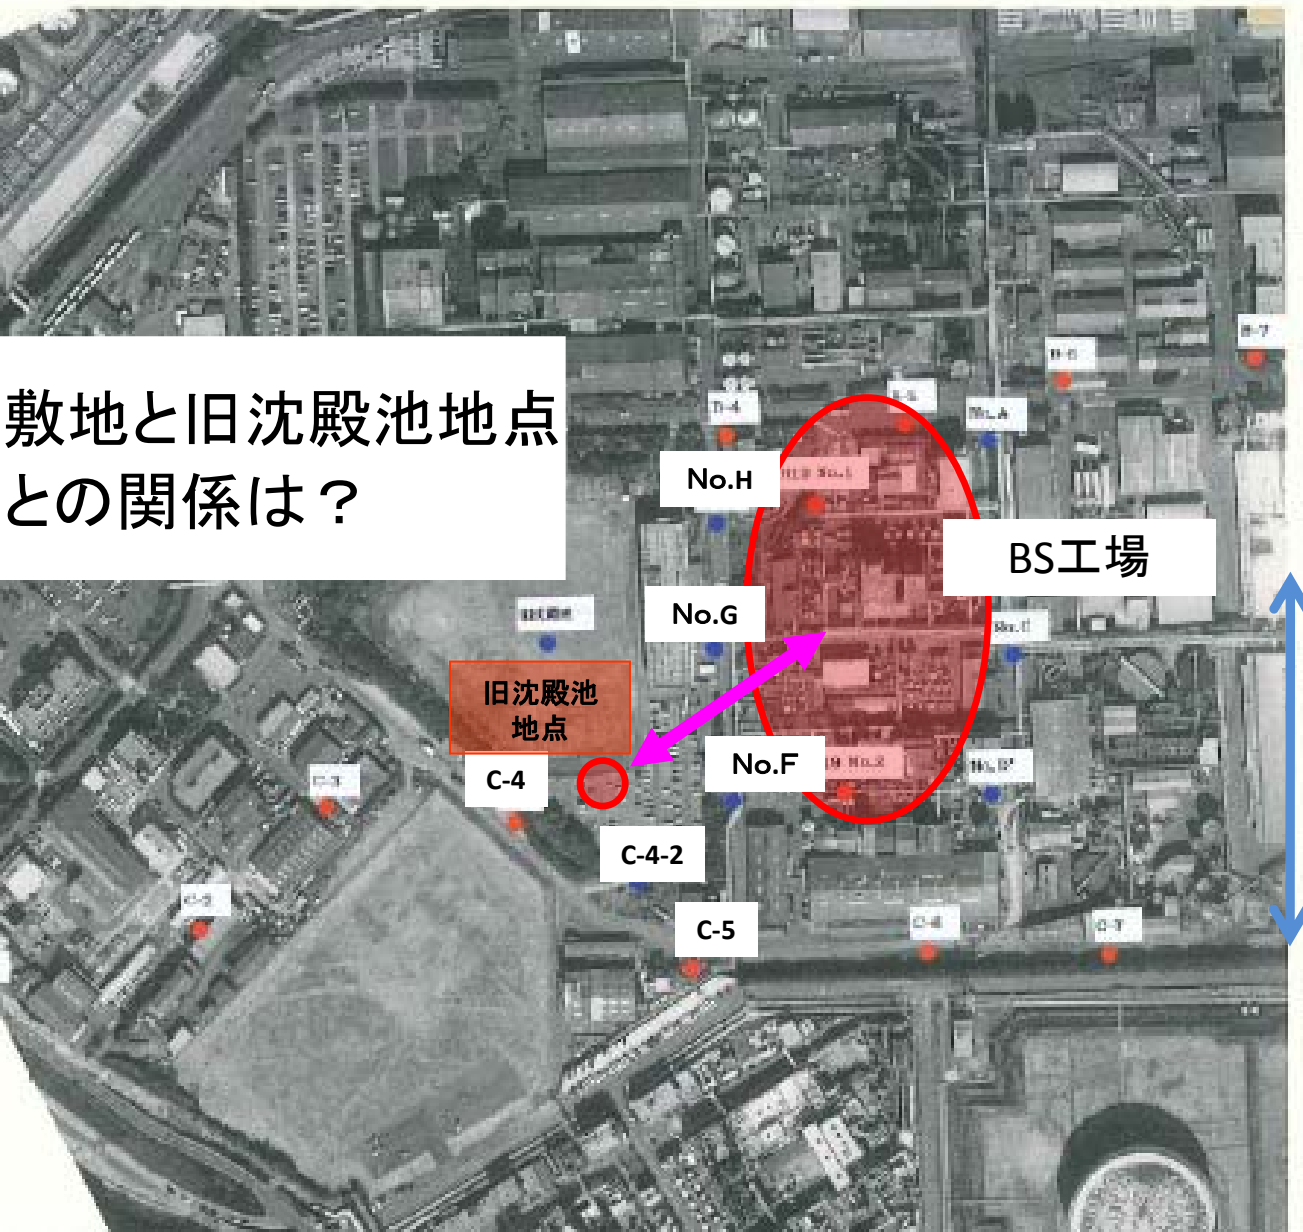
# 今後の課題(1)(H22.1月時点)

- ・ 旧沈殿池内、および旧沈殿池とBSサイトの間における地下水汚染状況の把握.

敷地と旧沈殿池地点  
との関係は？

→数地点のボーリング実施を計画する

→BS工場での汚染機構解明へ

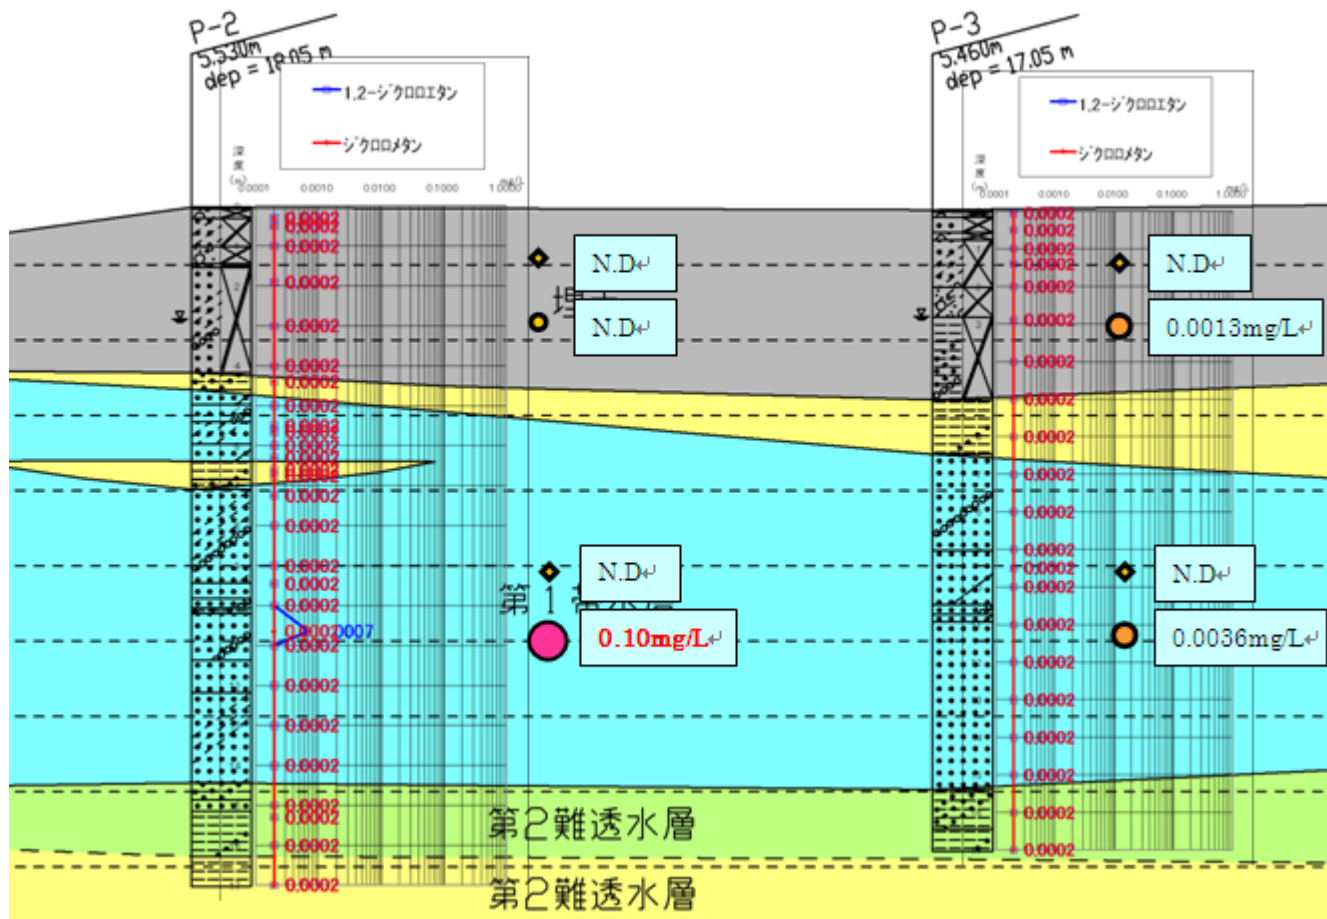
## P-2,P-3地点 調査結果

P-2地点の第1帯水層中にて地下水基準を超過する1, 2-ジクロロエタンを検出。その他の地点では地下水基準値以下、土壌中の濃度も指定基準以下

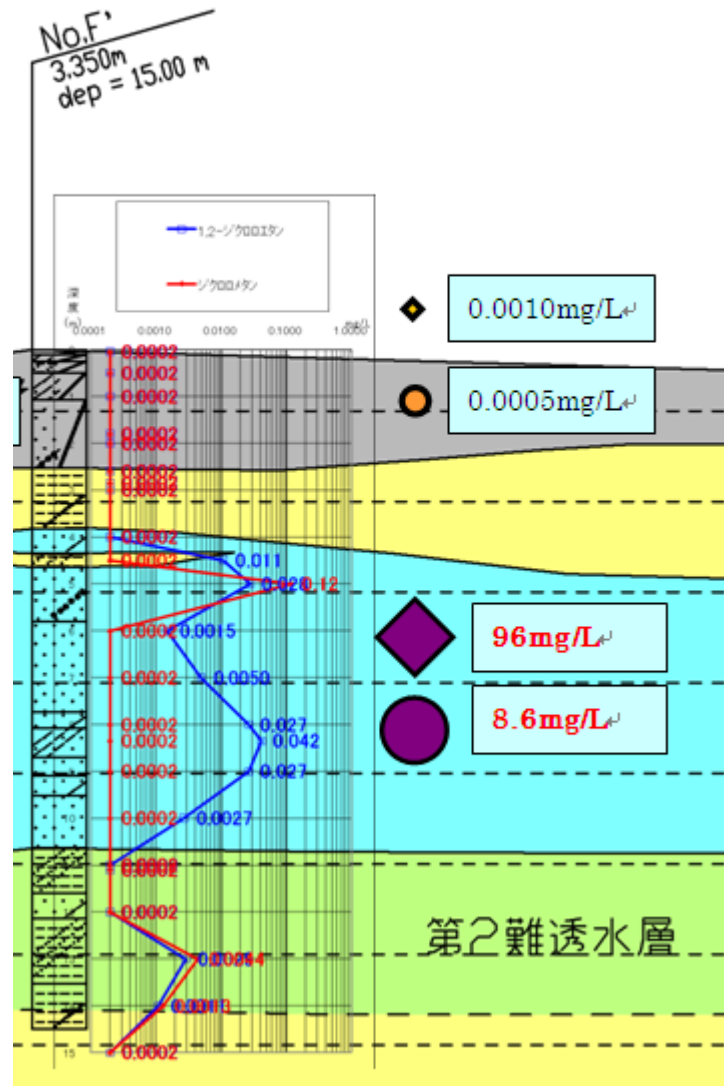
# No.F' 地点 調査結果

第1帯水層中にて高濃度のジクロロメタン、1, 2-ジクロロエタンを検出される。  
土壌中においても指定基準を超過する濃度が検出される。

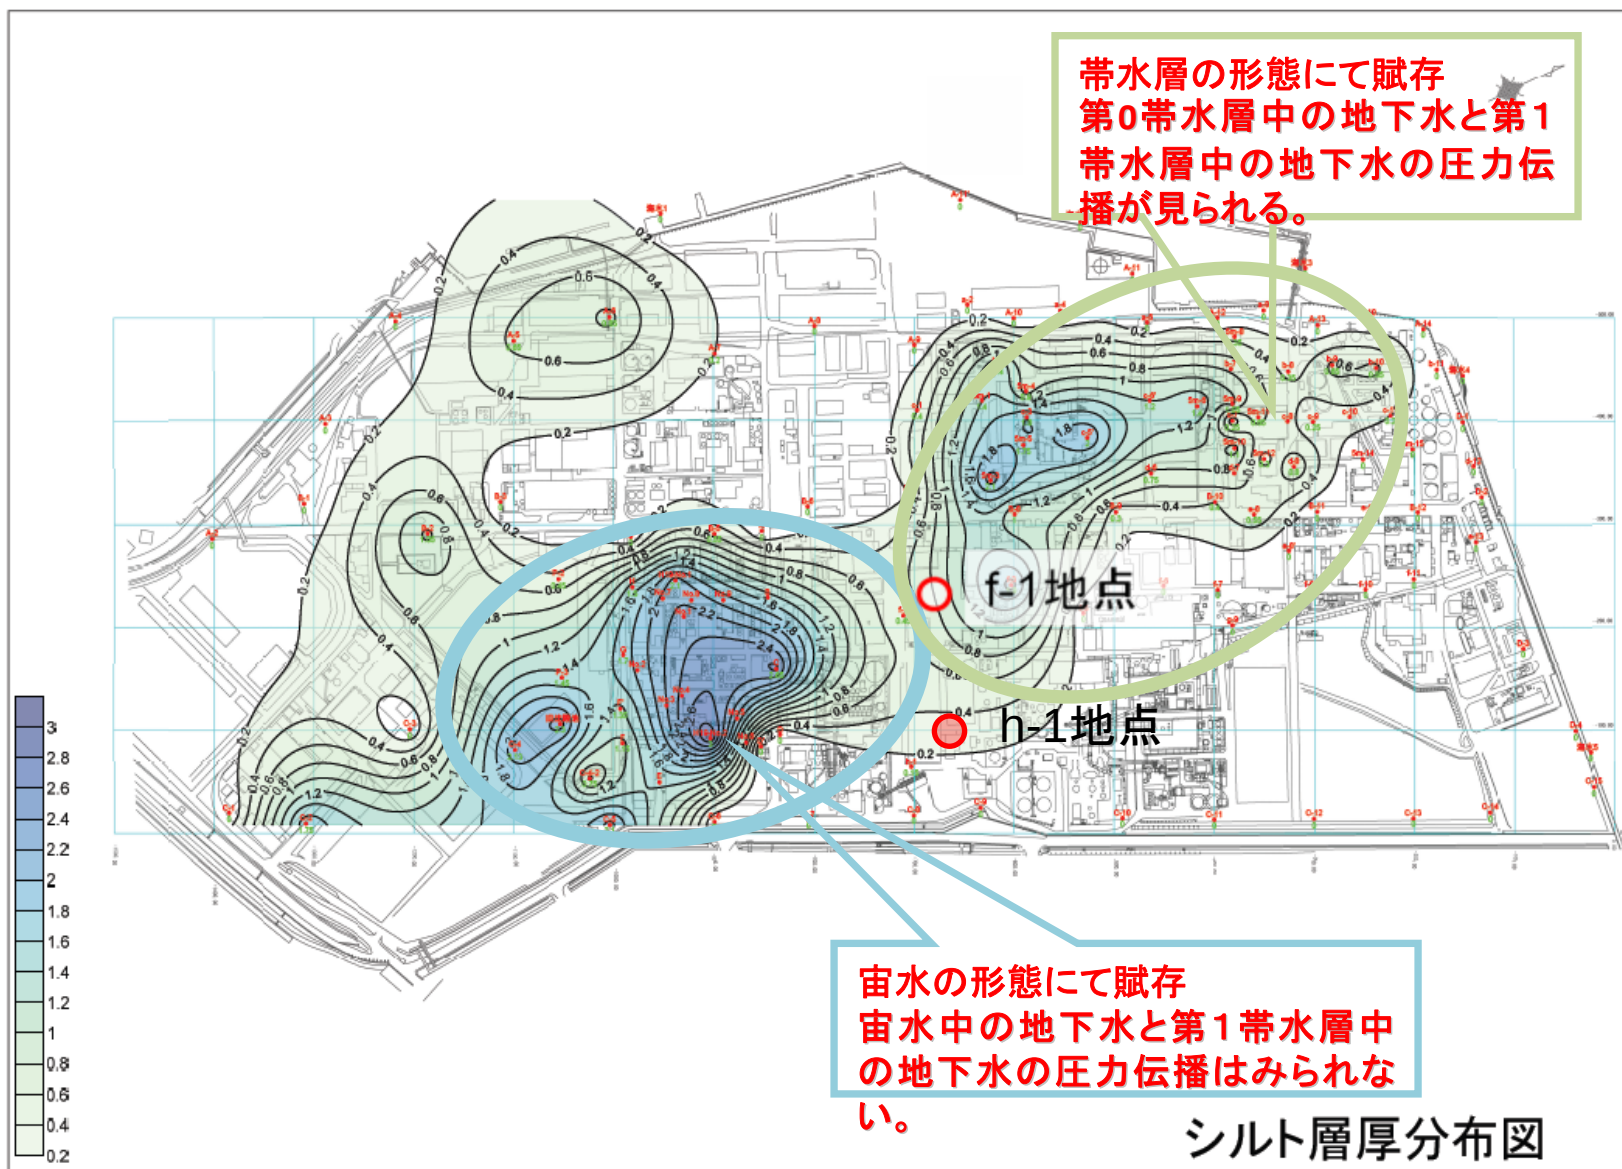
# 今後の課題(2) (H22.1月時点)

- ・地下浅部のシルト層の分布範囲.  
(BSエリアと北西部エリアの連続性の確認)  
→数地点のボーリング実施を計画する
