資料2

2) モエジマシダによる砒素汚染浄化試験

平成21年10月26日
第9回環境専門委員会

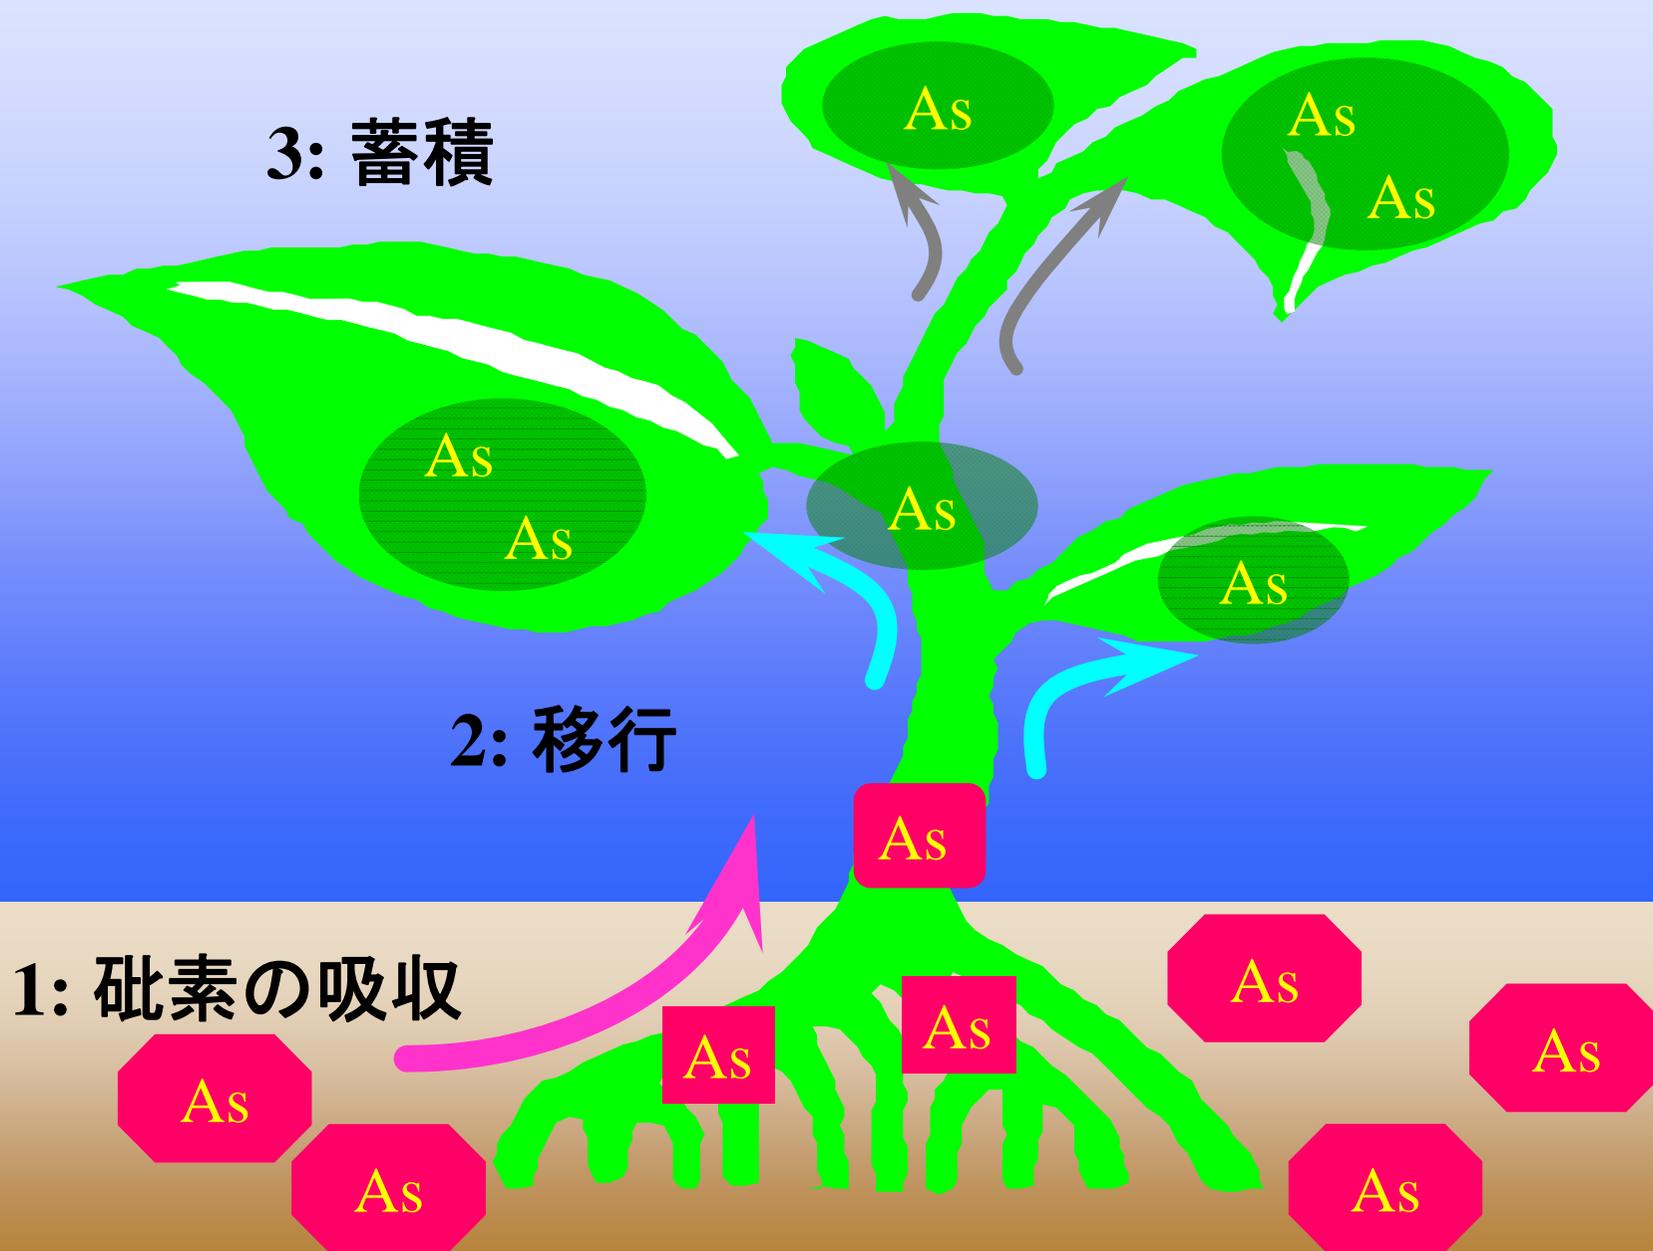
モエジマシダの砒素蓄積機構

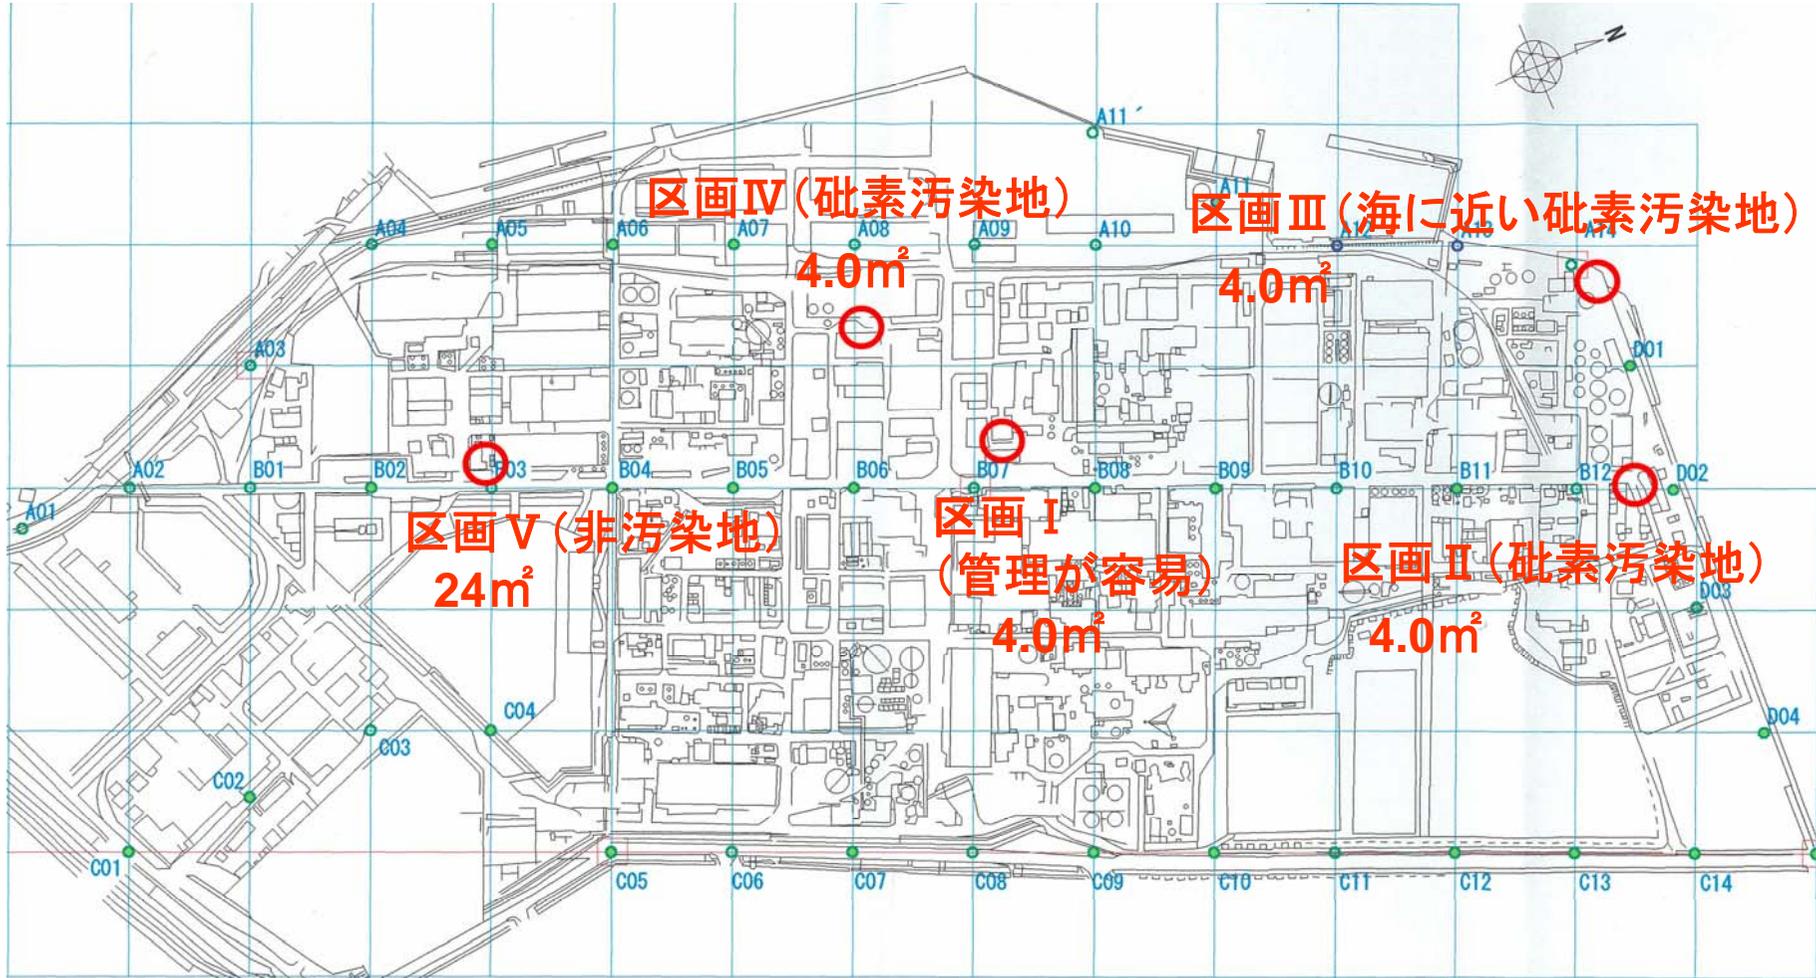
モエジマシダ植付け地点

現在の生長状況	各区画の特徴
区画Ⅰ	△	土壌内に水が浸透しにくい。
区画Ⅱ	×	土壌の水はけが悪い。日射時間が長い。
区画Ⅲ	×	日射時間が長い。
区画Ⅳ	○	土壌に砂質分が多く、水はけが良い。
区画Ⅴ	○	土壌の水はけが良い。

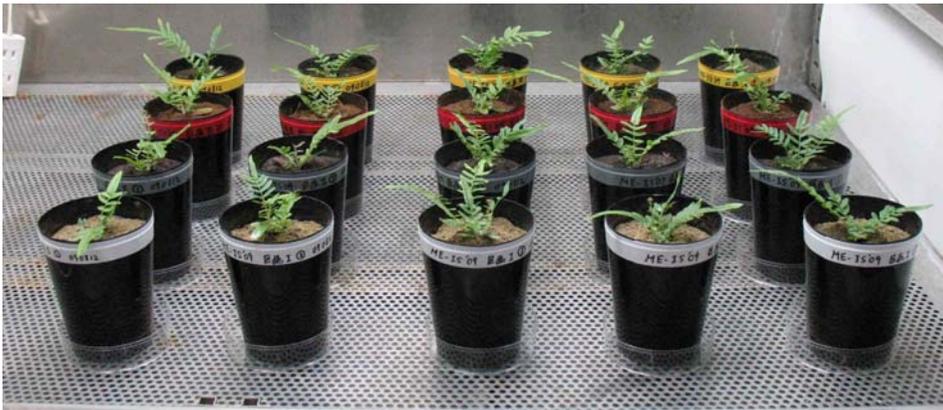
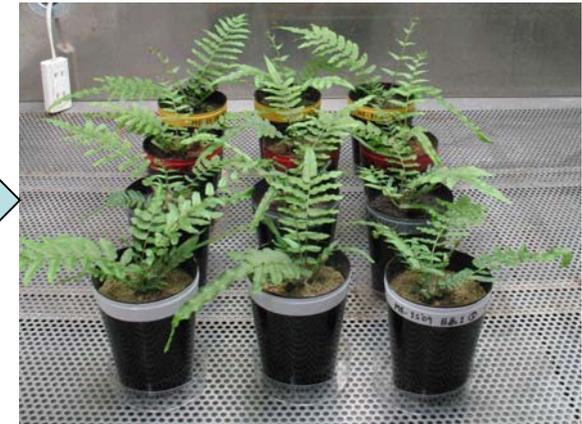
・生育調査結果

3週間後

土壌の溶出 砒素濃度 (mg/L)	葉数 (枚)	葉長 (cm)	乾燥重量 (DW g)	植物体中の砒素 濃度 (mg/DWkg)
区画 I	0.009	10	17.1	0.26	42.5
区画 II	0.032	9	17.1	0.25	177.0
区画 III	0.20	9	13.9	0.19	1850
区画 IV	0.050	9	18.4	0.26	194.0

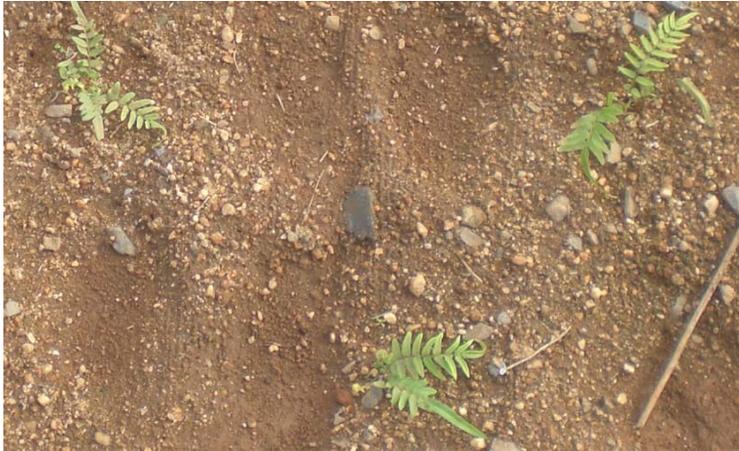
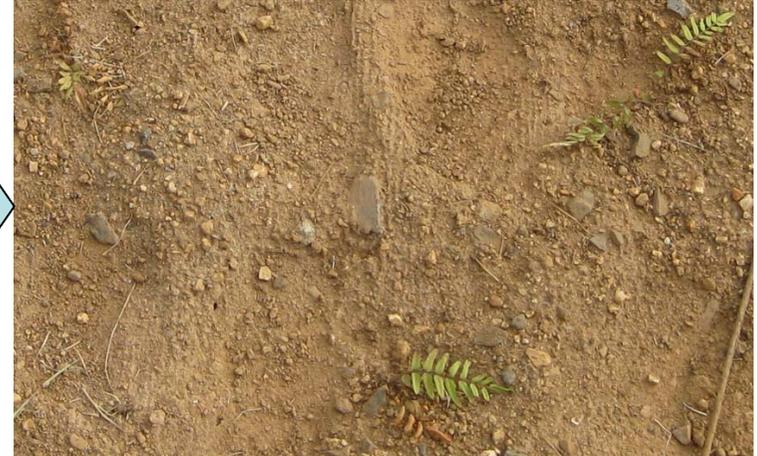
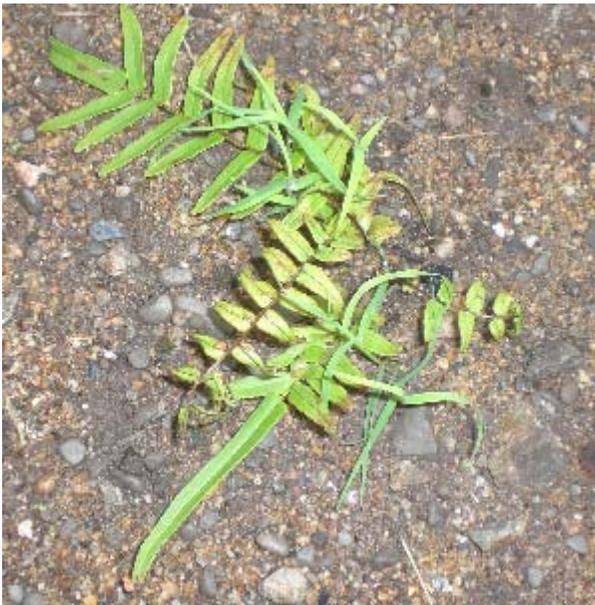
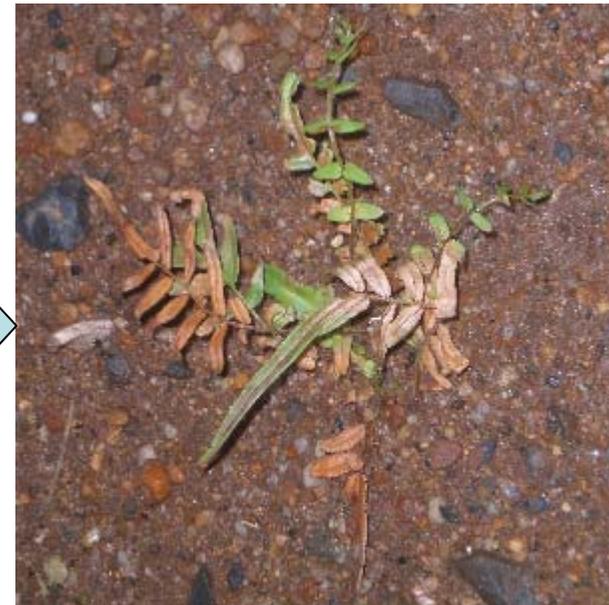
四日市工場試験栽培結果

7月16日

2週間後

7月29日

植物体中の砒素濃度 (mg/DWkg)
ポット苗(植付け前)	11
区画 V (非汚染区画)	24
区画 II (汚染区画)	110

これまでの四日市工場での生長状況
