資料5

5)BS工場内 トレンチ・ウエルポイント試験工事 中間報告

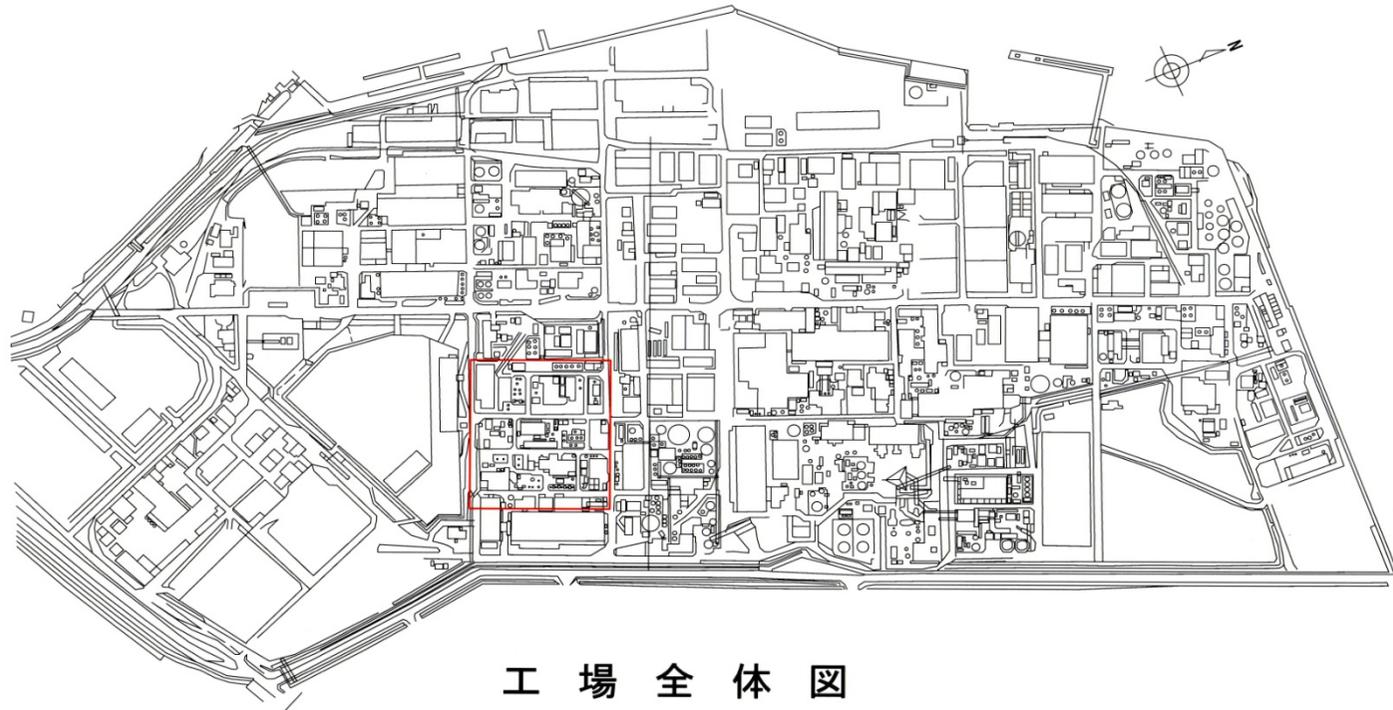
2-1. 工事区画 (工場全体図)

工場全体図
BS工場を で囲む

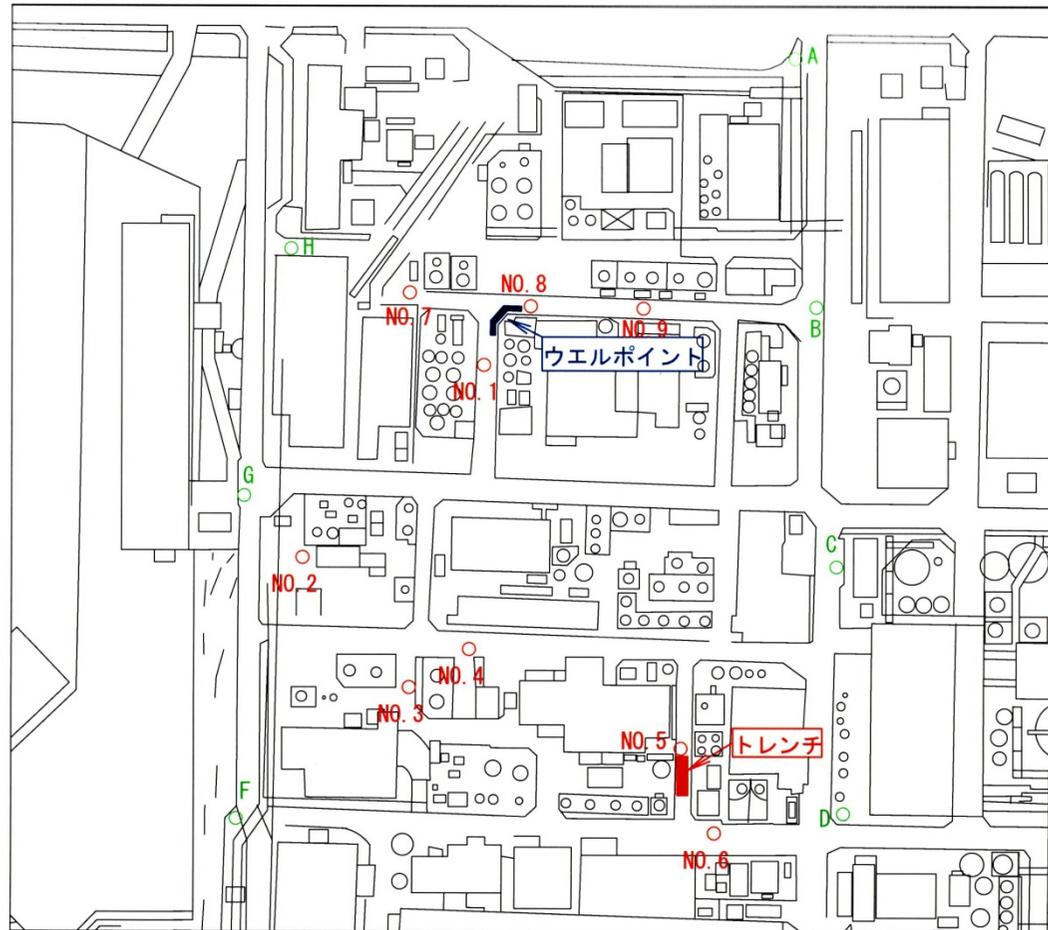
2-2. 工事区画

トレンチを ■ で、ウエルポイントを ■ で示す。

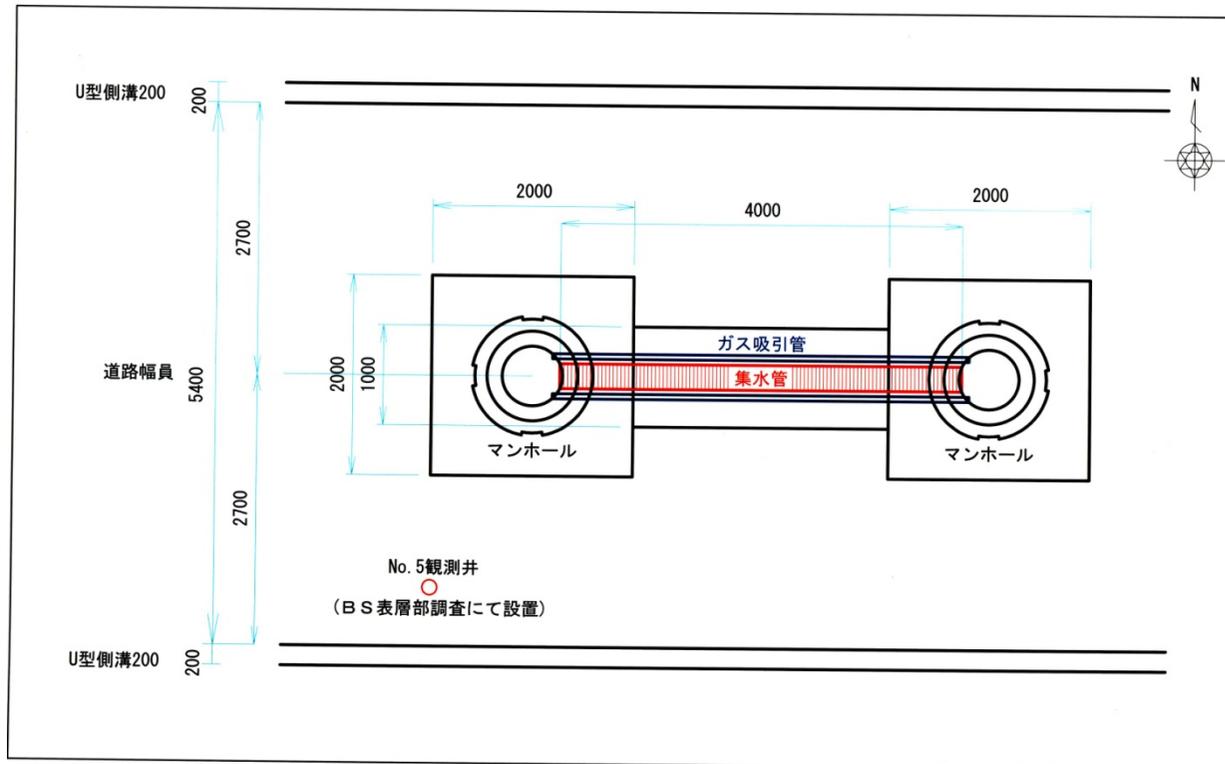
3-1. トレンチ試験工事(平面図)

集水管(φ250mm・FEP管) 布設延長=4m・深度=1.7m

トレンチ掘削幅=1m 掘削深度1.7m

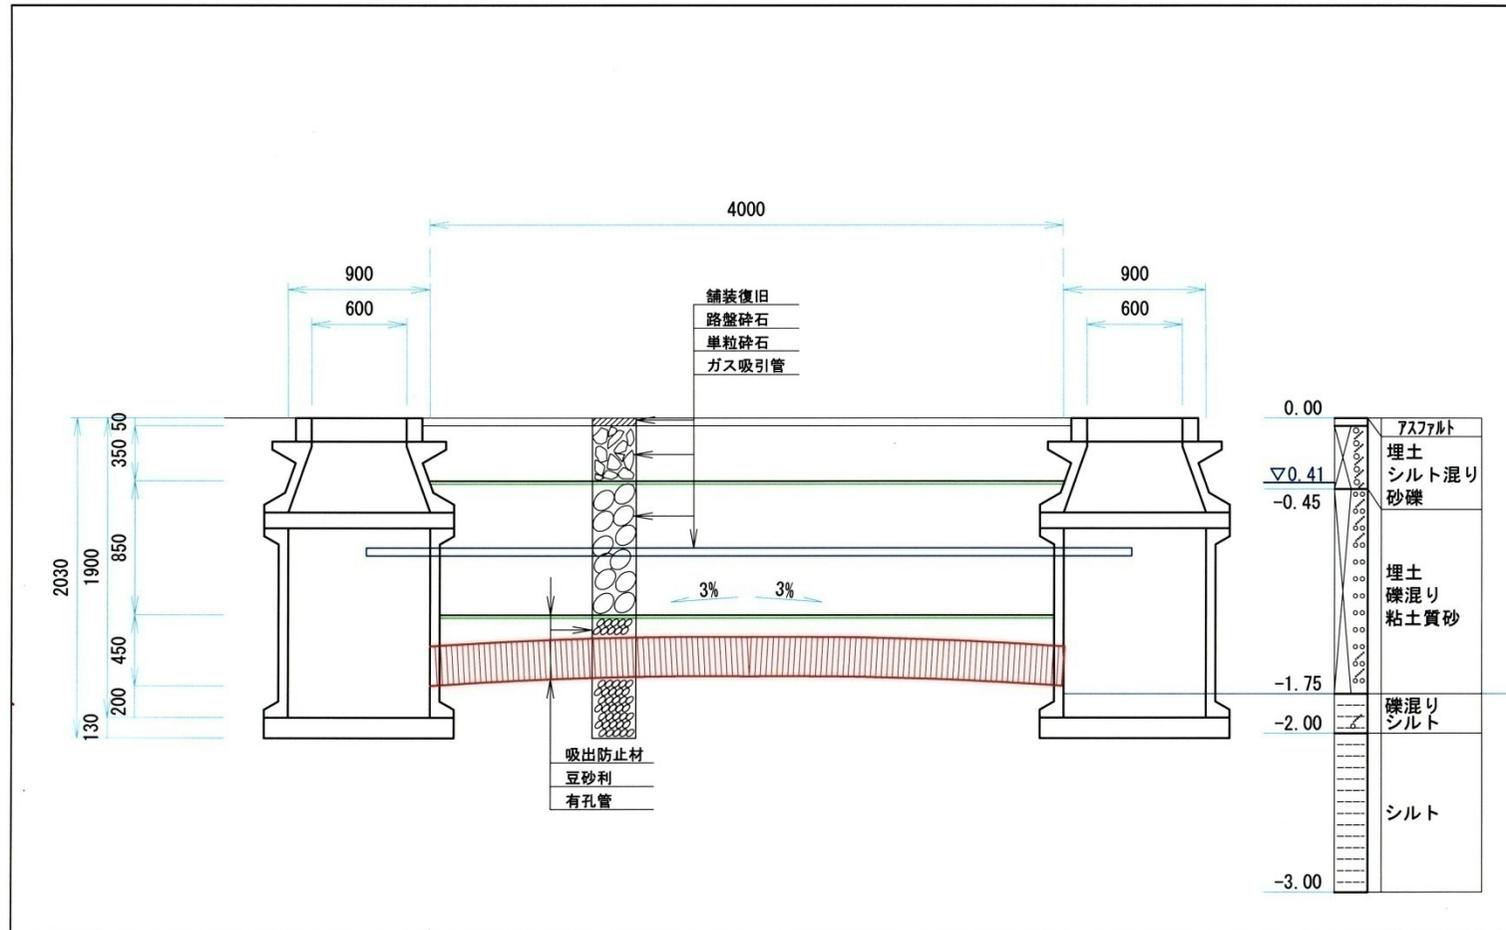
3-3. 横断図

マンホール(組立人孔)・深度(H=1900)泥溜(H=0.2m)

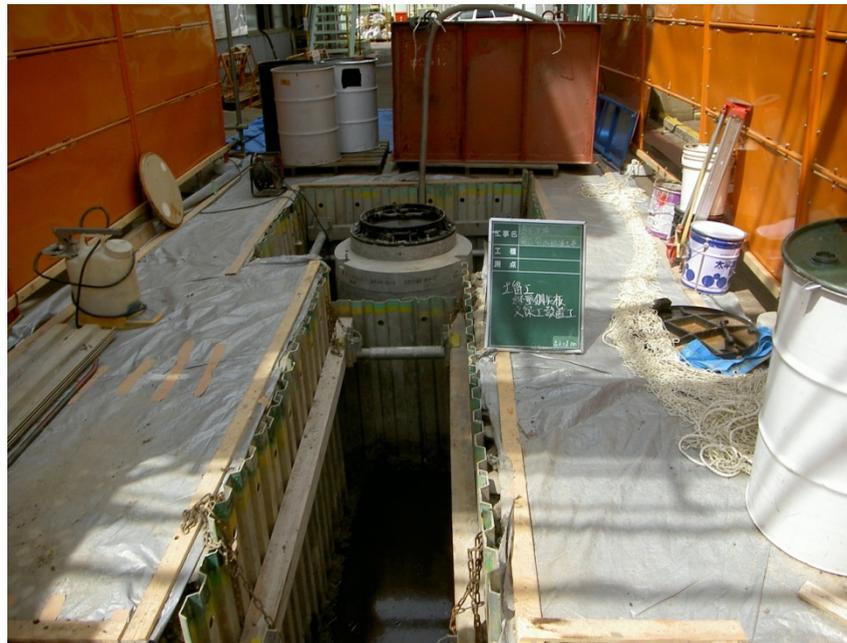
マンホール(人孔)設置

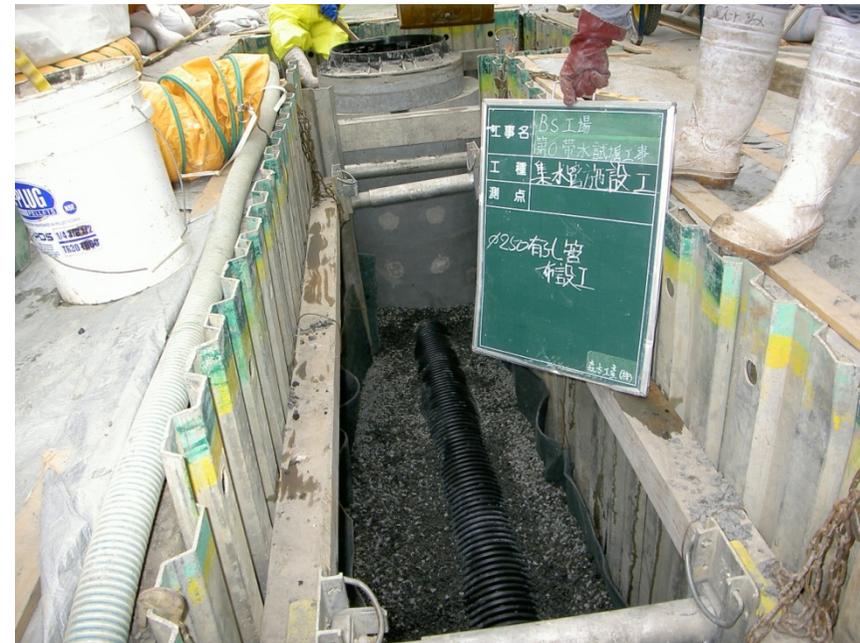
集水管(φ250mm)敷設

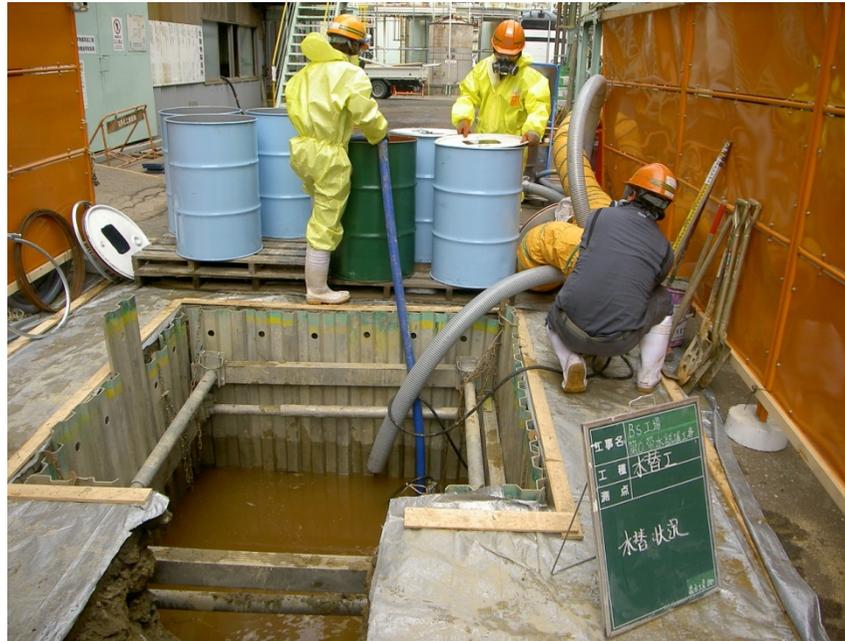
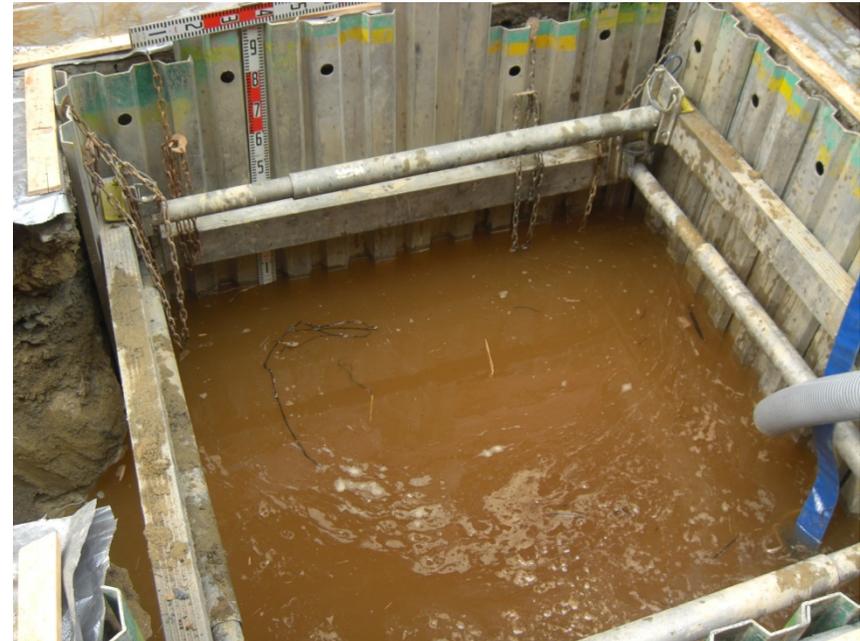
仮設(水替作業)

仮設矢板による締切施工のため、実際量とは異なるものの、
作業中の揚水量は平均して200L/H

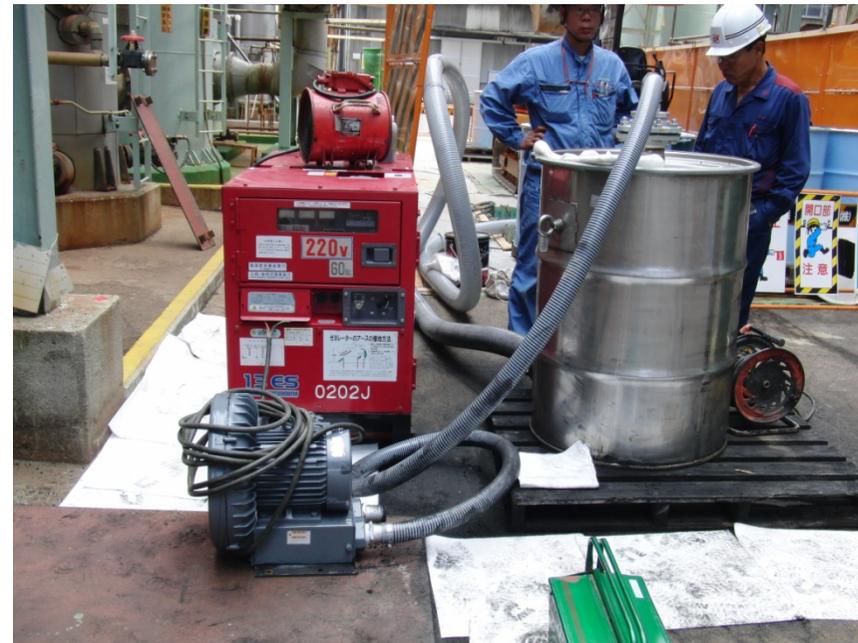
活性炭吸着装置

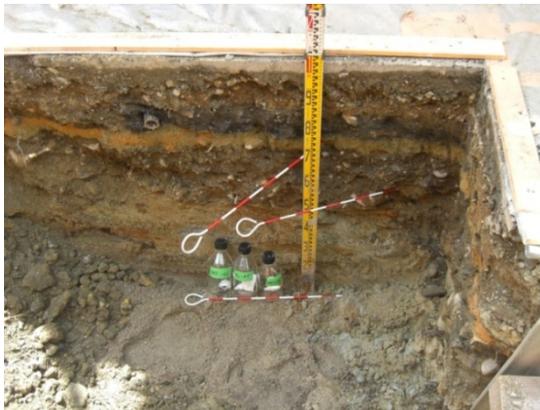
掘削面(3側面にてガス検知管による)測定

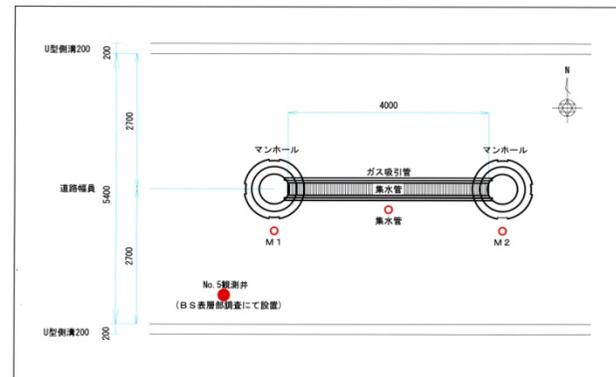
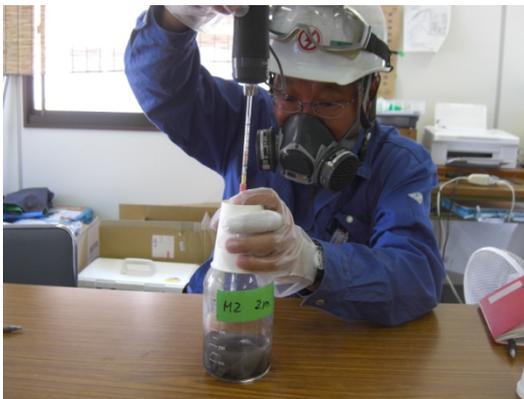
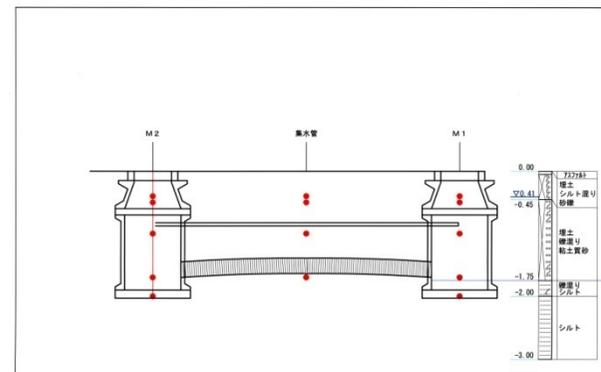
計測地点(平面・断面)

掘削3側面・5深度

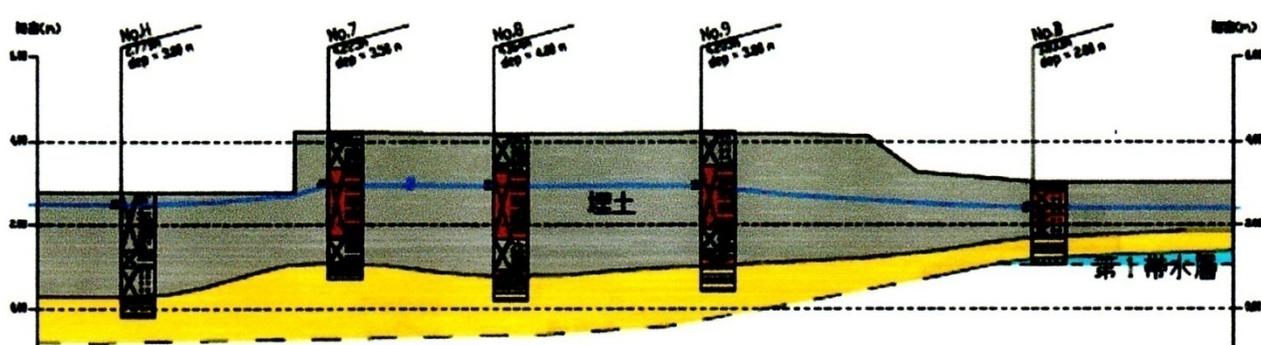
No.7～No.9横断面図

No.8周辺 (No.7～No.9) の第0帯水層の基底深度はNo.5地点 (トレンチ) に比べ深い (GL-3m程度) ため、ウエルポイントを設置し揚水、ガス吸引対策を計画。

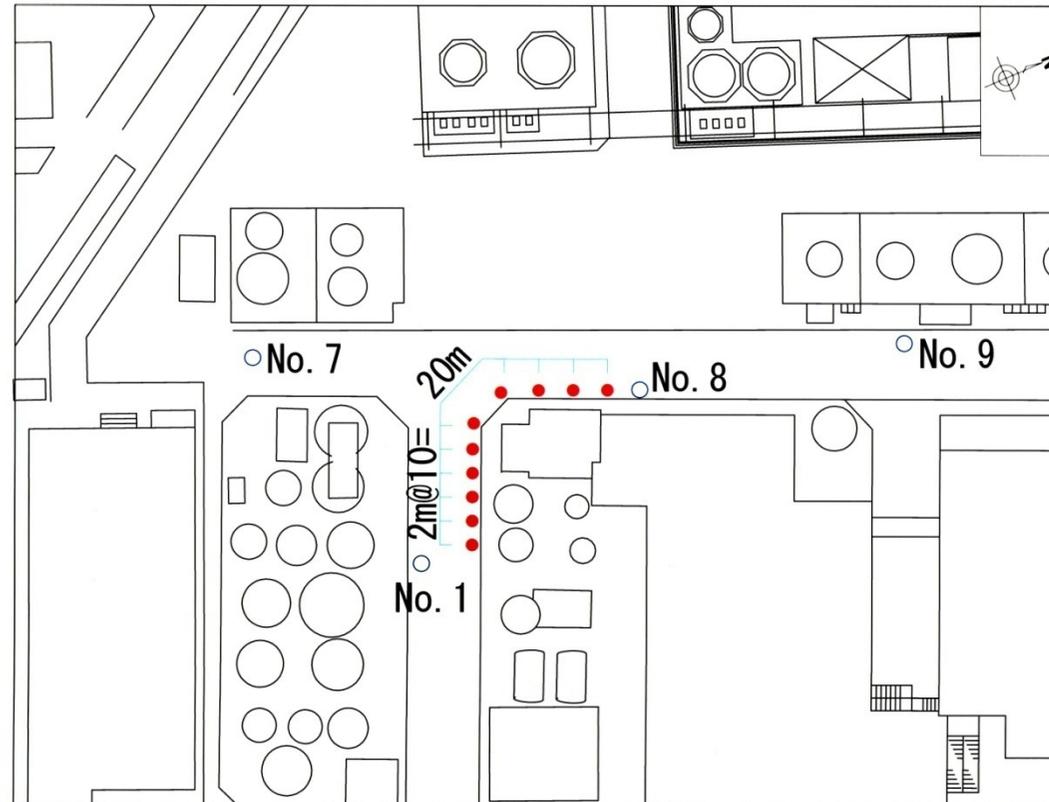
4-2. 工事範囲

No.8地点から東南方向 (No.7・No.1) へ2mピッチに吸引管(φ40mmPVC管)を設置。

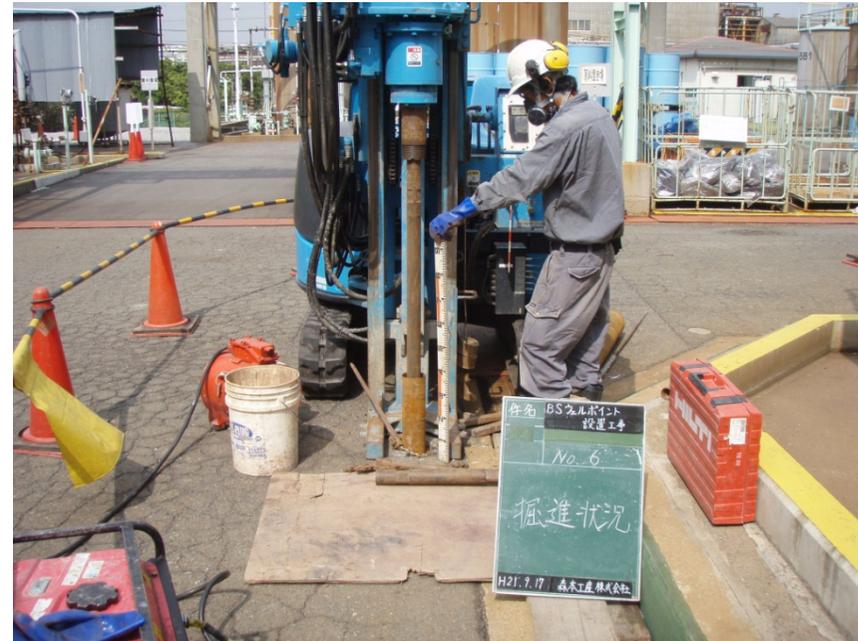
- 既存調査結果からGL-3m付近にシルト層が確認されるものの、No.8地点の汚染状況を考慮し、オールコアボーリングを行い、地質・汚染状況を確認した上で吸引管を設置。
- 設置地点数：10地点（2m間隔）
- 設置深度：約3m（シルト上面を確認）

オールコアボーリング

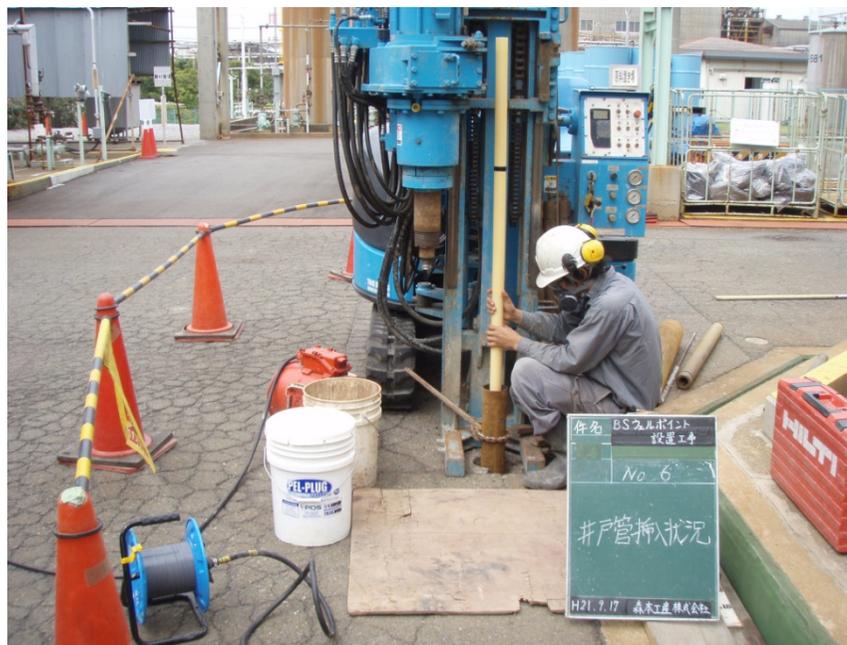
吸引管設置

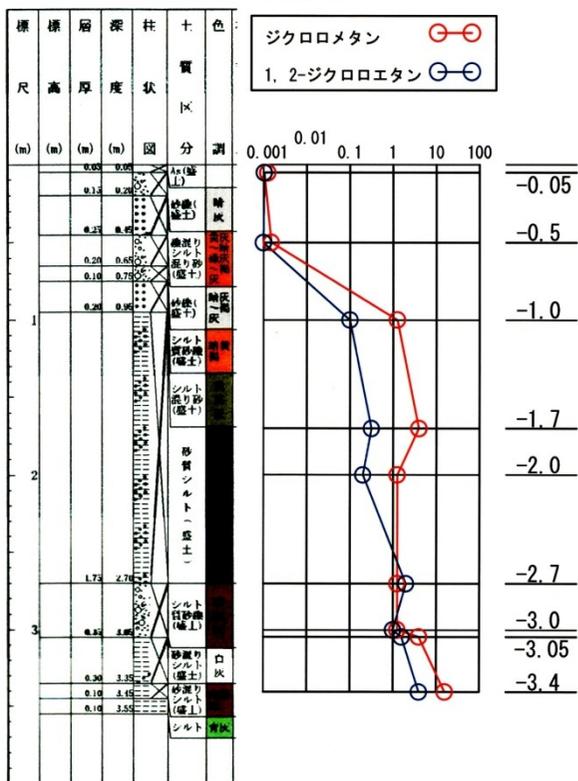
NO.1地点 PID-GC分析結果

PID-GC分析結果・地点名：No. 1

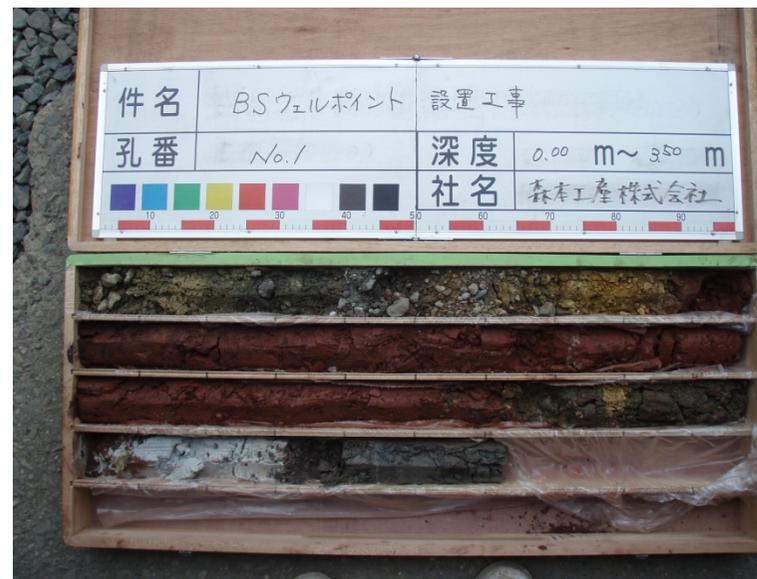
No.1地点 オールコア

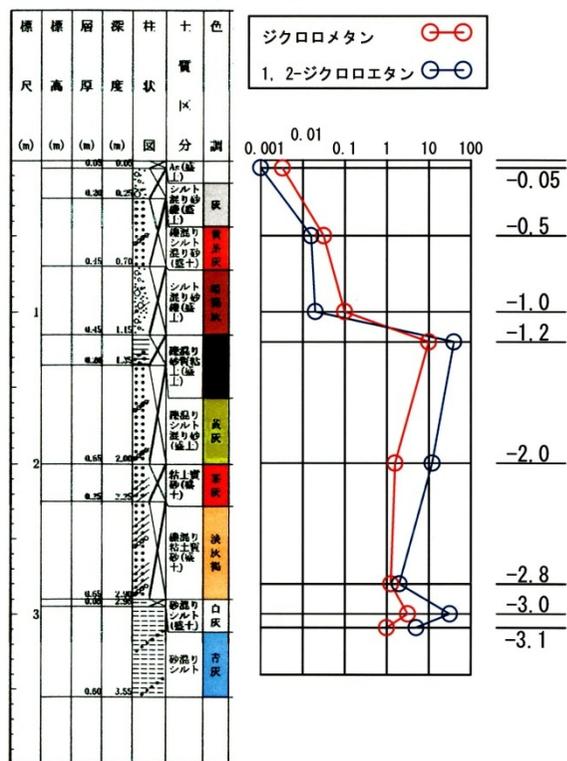
NO.10地点 PID-GC分析結果

PID-GC分析結果・地点名：No.10

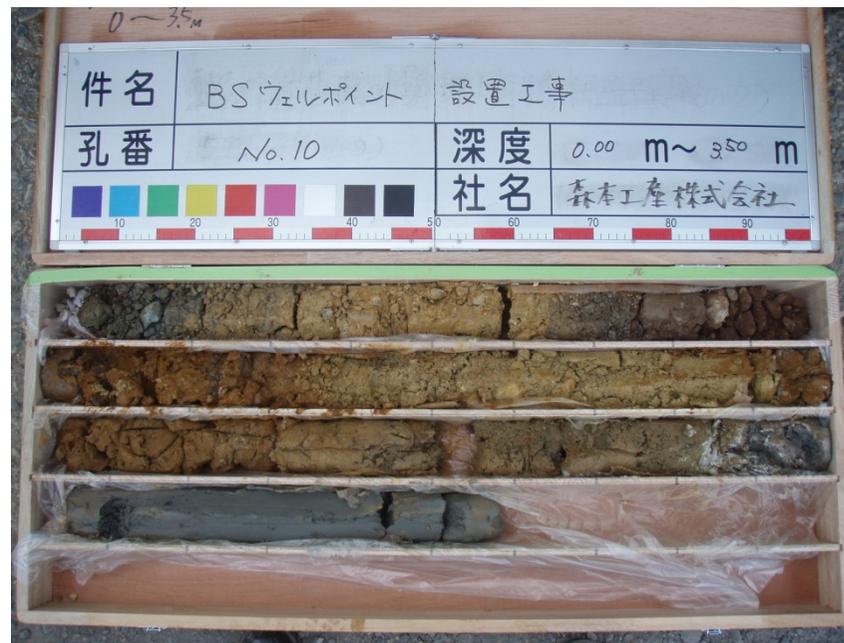
No.10地点 オールコア
