資料6

6) C-14地点におけるメタンガスについて

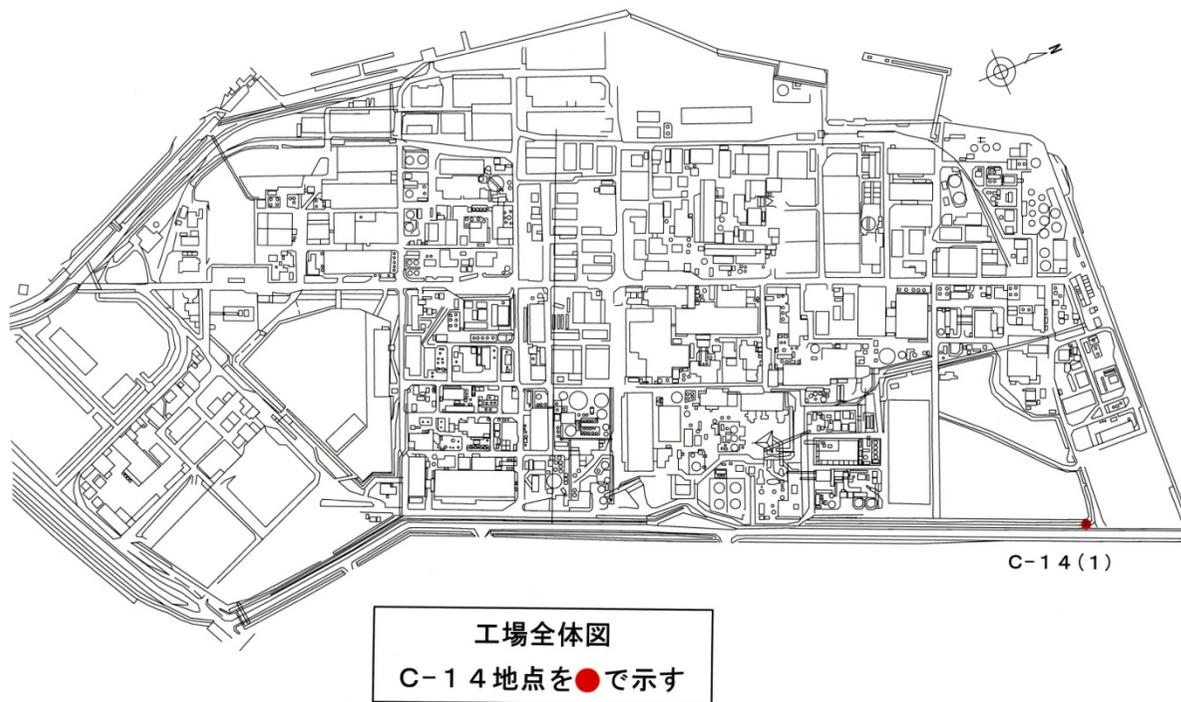
1. 発生地点・C-14(1)

平成20年 実施 全域調査地点 C-14(1)

地下水採水作業時にガスを確認(平成21年2月)

- ・ガス分析の結果を速やかに担当行政に連絡すると共に、現地は立ち入り禁止措置を施し、監視を継続している。

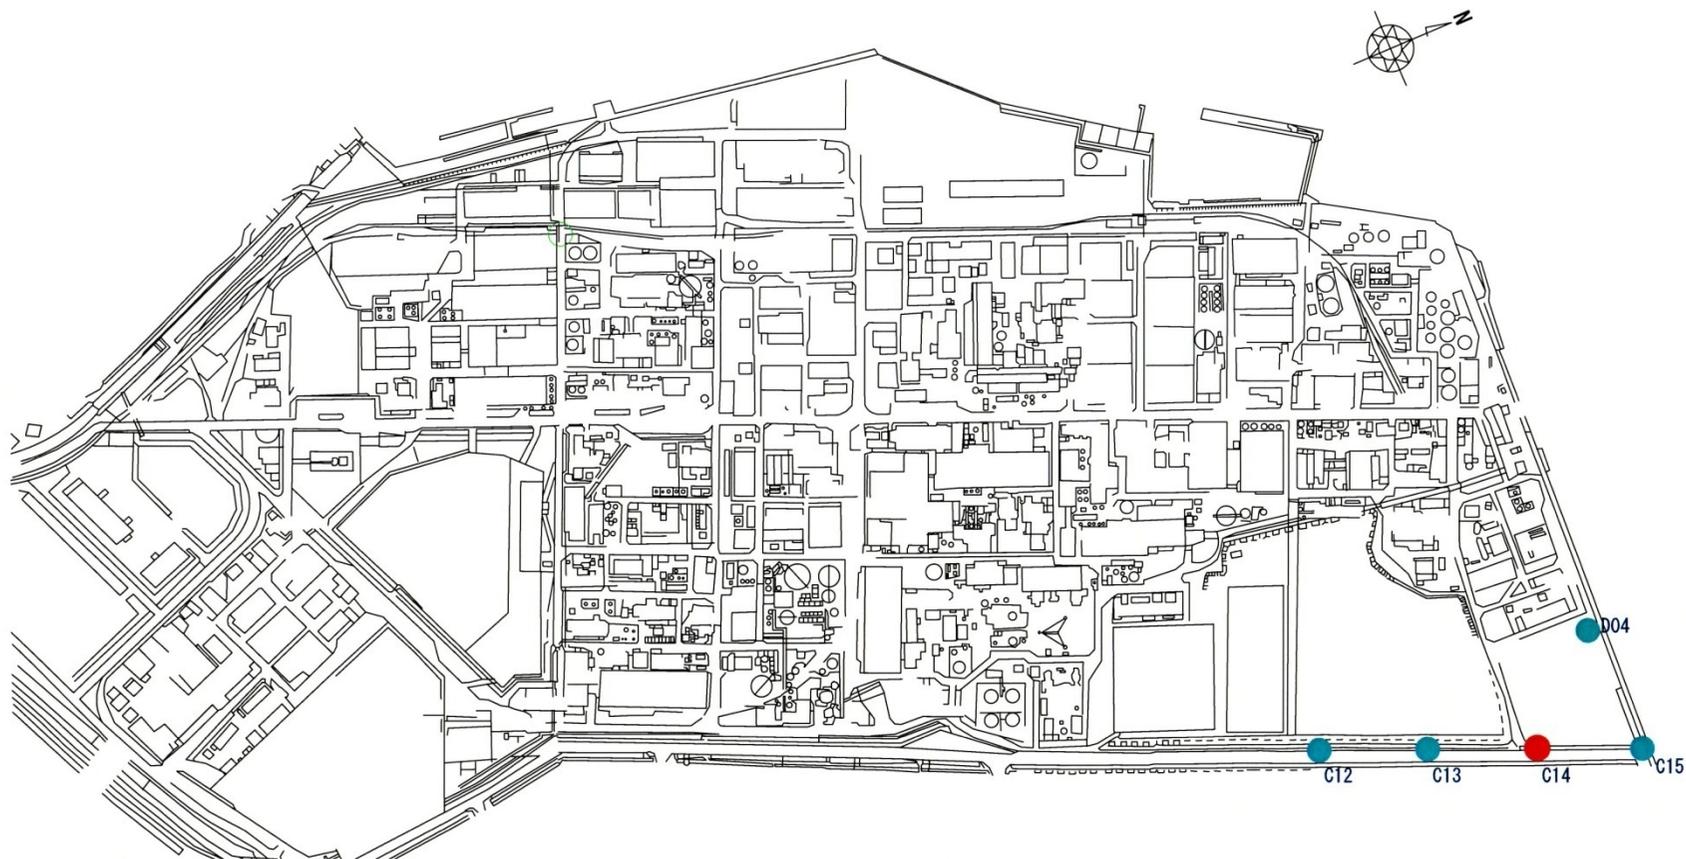
C-14(1)・(0)及び周辺地点

C-14(1)・(0)

項目	メタン (vol%)
試料	
C-14(1)	18
C-14(0)	0.001 未満
分析方法	ガスクロマトグラフ質量分析法

C-14(1)周辺地点

項目	メタン (vol%)
試料	
C-12(0)	0.001 未満
C-12(1)	0.001 未満
C-13(0)	0.001 未満
C-13(1)	0.001 未満
C-14(0)	0.003
C-14(1)	4.8
C-15(0)	0.001 未満
C-15(1)	0.001 未満
C-15(2)	0.001 未満
D-4(0)	0.001 未満
D-4(1)	0.008
分析方法	ガスクロマトグラフ質量分析法

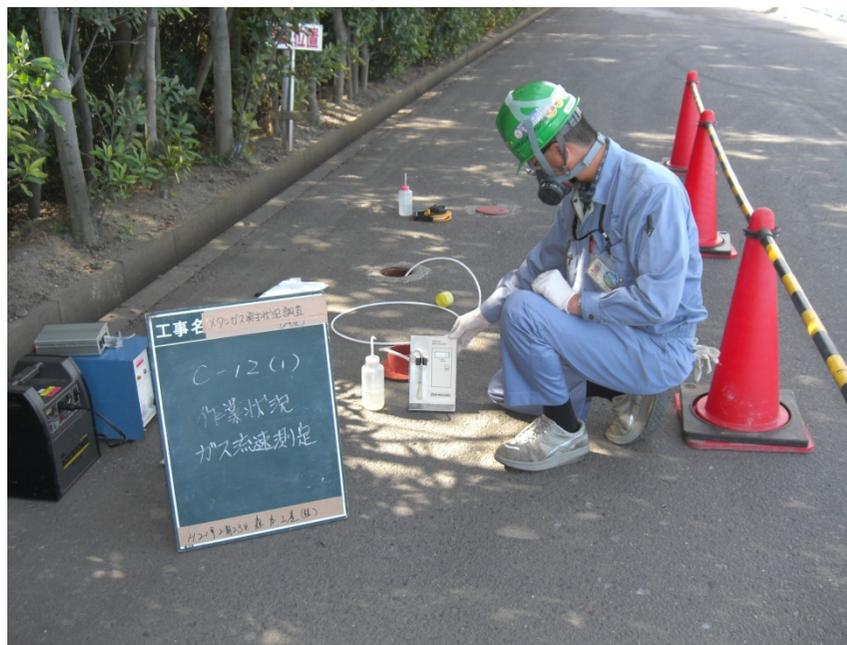
C-12ガス試料採取作業

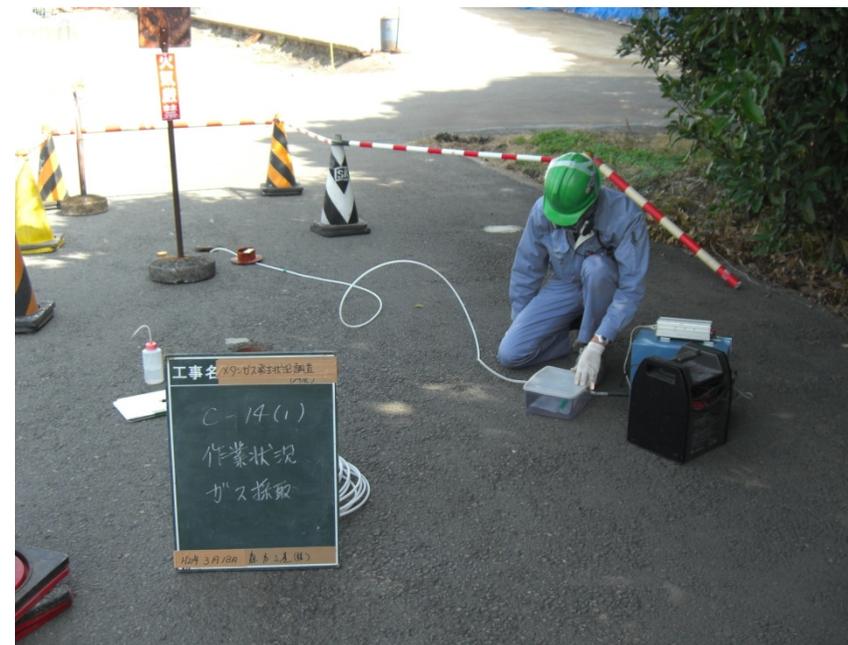
C-14ガス試料採取作業
