資料3

モエジマシダによる砒素汚染浄化試験

平成21年12月21日
第10回環境専門委員会

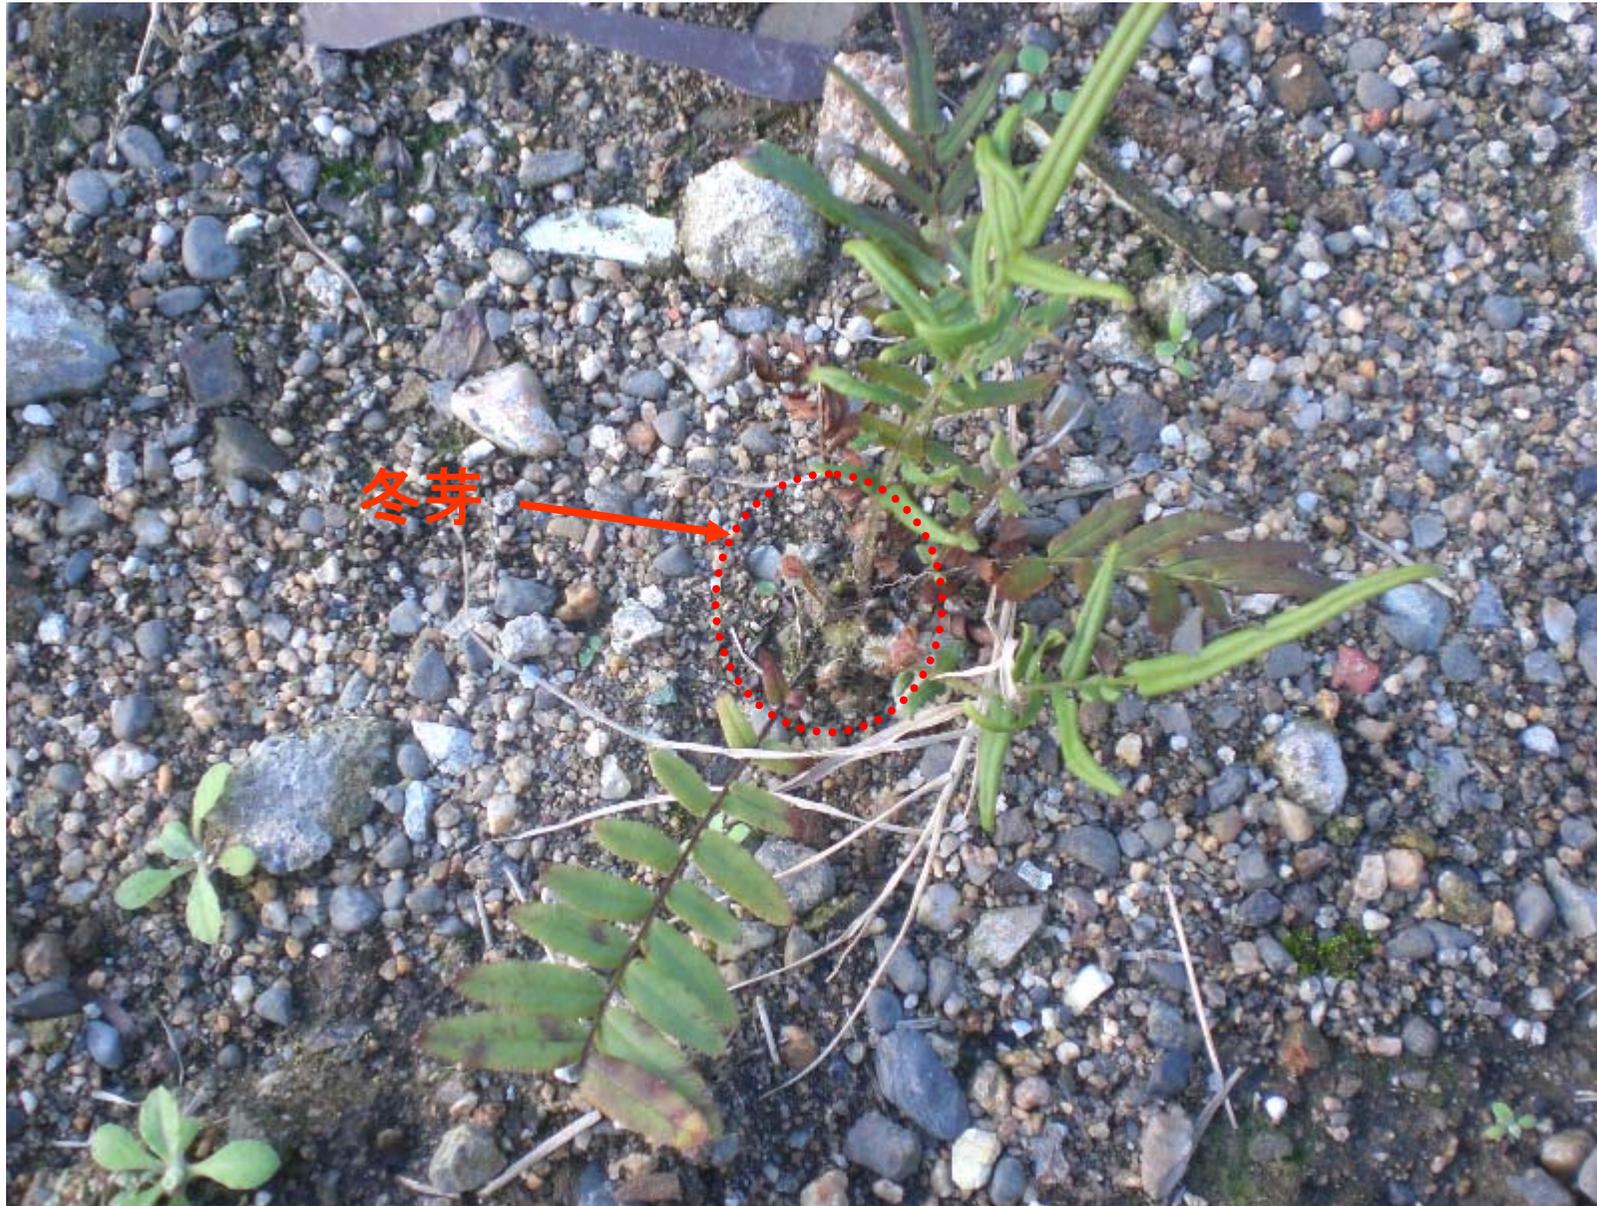
四日市工場のモエジマシダ(区画Ⅳ)

現在の生長状況	各区画の特徴
区画Ⅰ	△	10月に植付けた20株は生き残っている株が多い。
区画Ⅱ	×	全ての株が枯れた。
区画Ⅲ	×	9月に植付けた株は、数株しか残っていない。
区画Ⅳ	○	冬芽が見られる株がある。冬越しが期待できるかもしれない。
区画Ⅴ	○	生長している株数は10月以降ほとんど変化がない。
