## 2. モエジマシダによる ファイトレメディエーション

平成22年3月29日  
第11回環境専門委員会

# 四日市工場試験栽培結果①

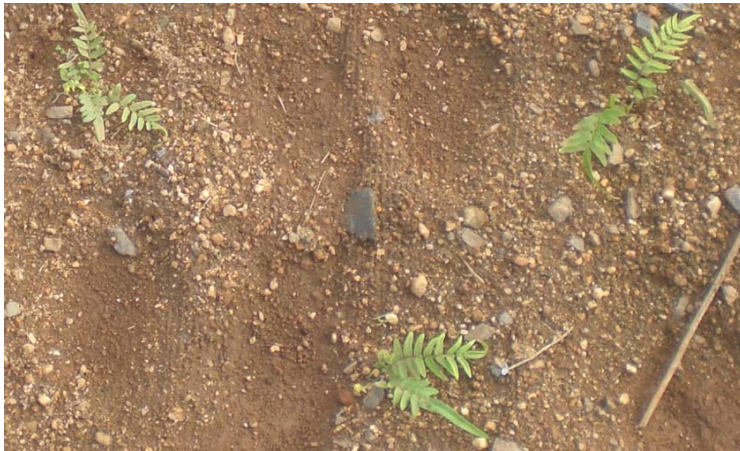
7月16日

7月15～17日 植付け(400株/40m<sup>2</sup>)

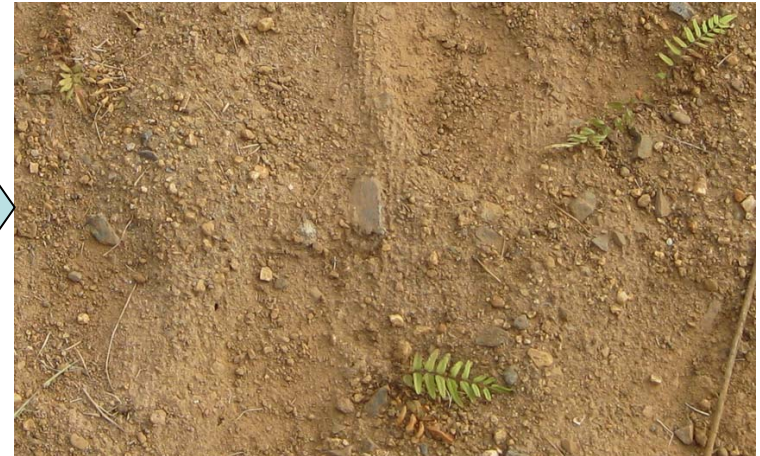
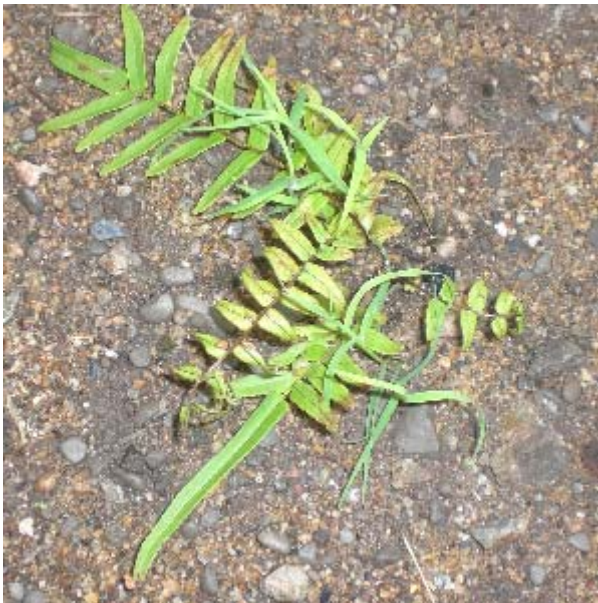
7月29日

7月30～31日 生長不良により植替え(218株/40m<sup>2</sup>)

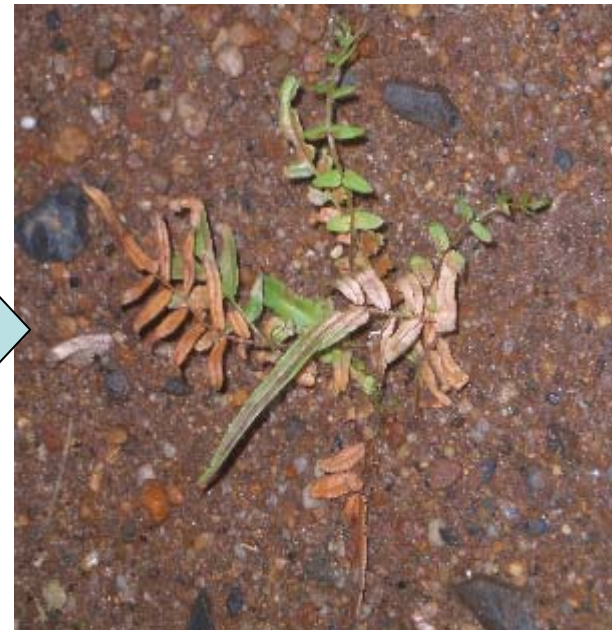
2週間後

| | 生長状況 | 各区画の特徴 |
|---|---|---|
| 区画Ⅰ | △ | 生存株は多いが、生長不良。 |
| 区画Ⅱ | × | 全ての株が枯死。 |
| 区画Ⅲ | × | ほとんどの株が枯死。 |
| 区画Ⅳ | ○ | 生存株は多く、冬芽あり。 |
| 区画Ⅴ | ○ | 芝生が日差しや霜を遮り、生存株多い。 |

- モエジマシダの砒素吸収量は既往の結果と同等の吸収量を示した。
- 植付け時期が遅かったため、根が活着していない時期に厳しい気候条件(大雨・日照り)に晒された。
- 栽培区画の土壌は保水性または排水性が悪い地点であり、水分管理が困難であった。
- 次年度では、適正な植付け時期、灌水を行い当工場での生育を確認の上、再検討。
