BS工場 VOC汚染水揚水状況に
ついて

石原産業株式会社

四日市工場

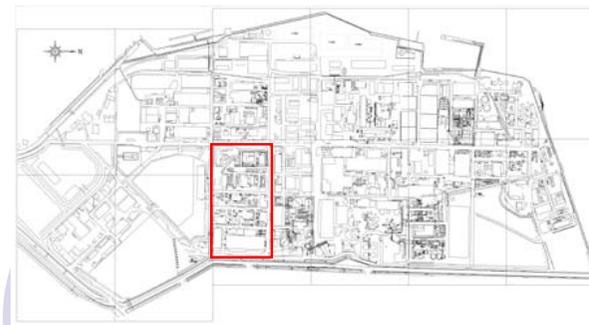
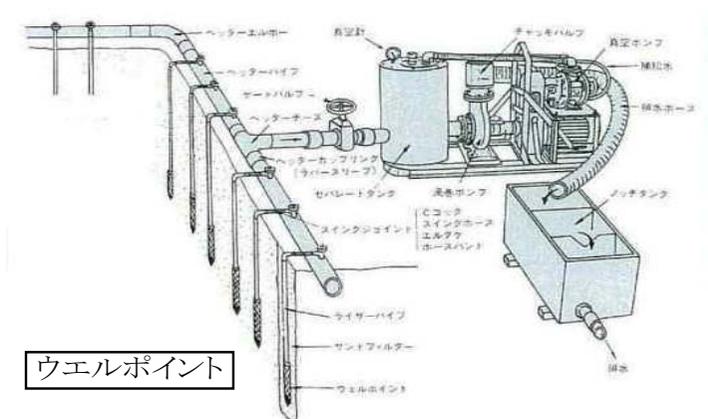
トレンチ、ウエルポイント設置

ウエルポイント

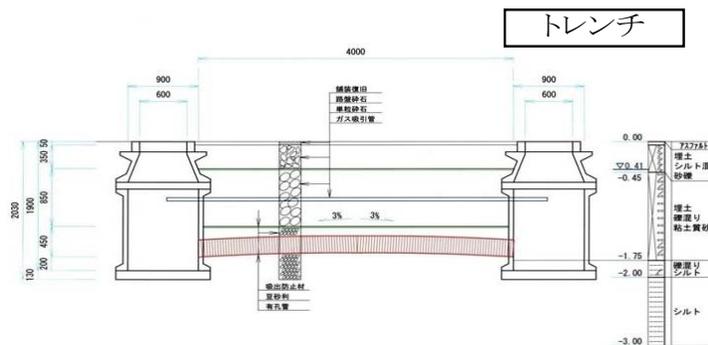
トレンチ

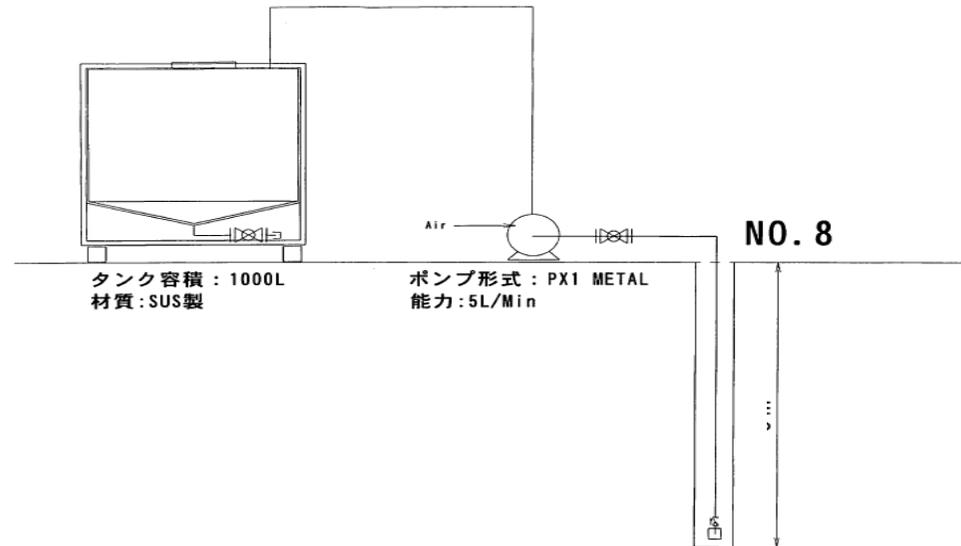
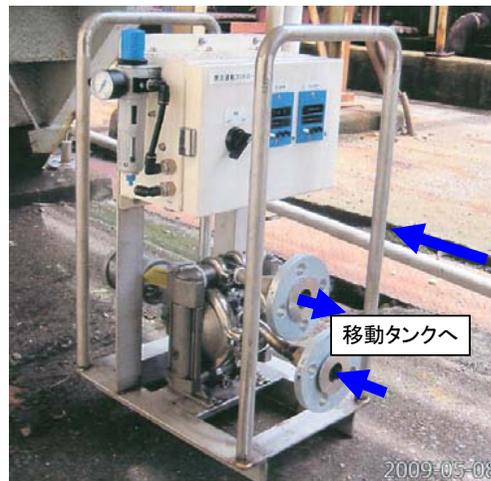
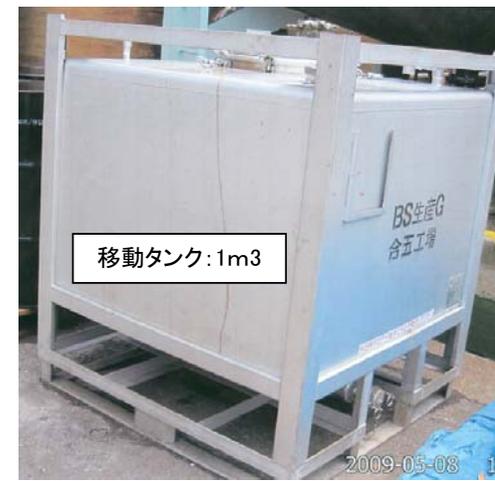
2.揚水装置の概要

井戸の仕様

井戸No.	有孔管
No.5	-0.5m-2.2m
No.8	-0.5m-3.2m

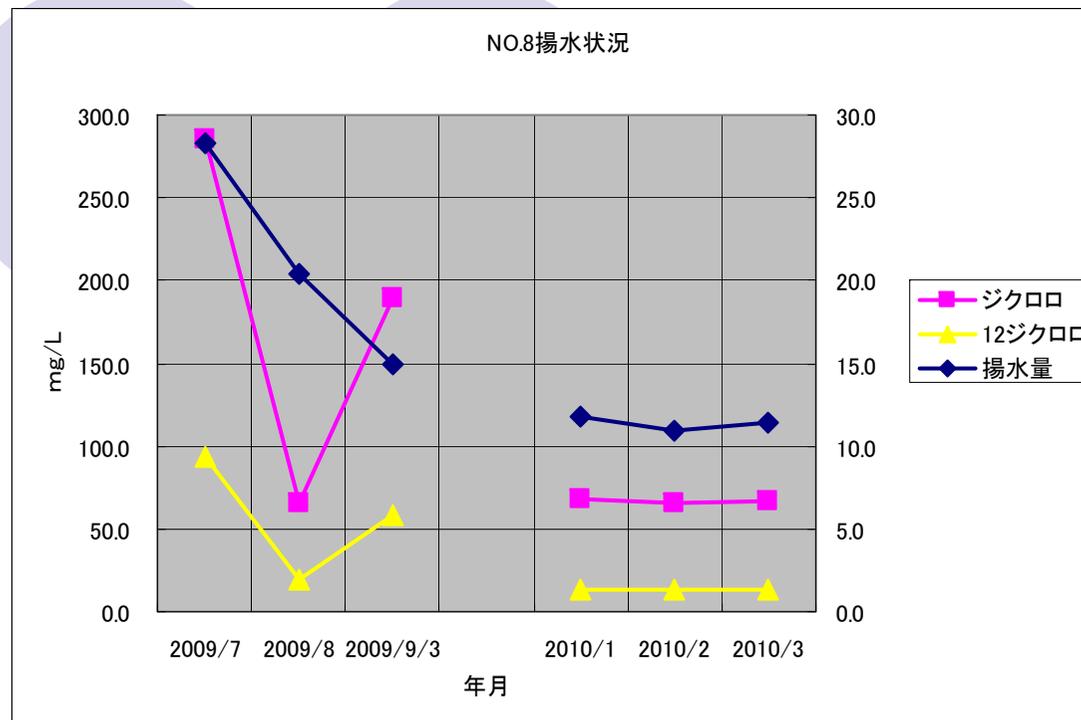
3.揚水状況 ①.NO.8

分析は非公定法 mg/L

揚水期間	揚水量(L/day)	ジクロロメタン	12ジクロロエタン
2009/7	28.3	285.0	93.5
2009/8	20.4	66.0	19.0
2009/9/3	15.0	190.0	58.0
この間、定期修理等で中断。			
2010/1	11.8	68.3	13.9
2010/2	11.0	65.0	13.4
2010/3	11.4	66.6	13.6

注)揚水量、分析値は揚水期間平均値

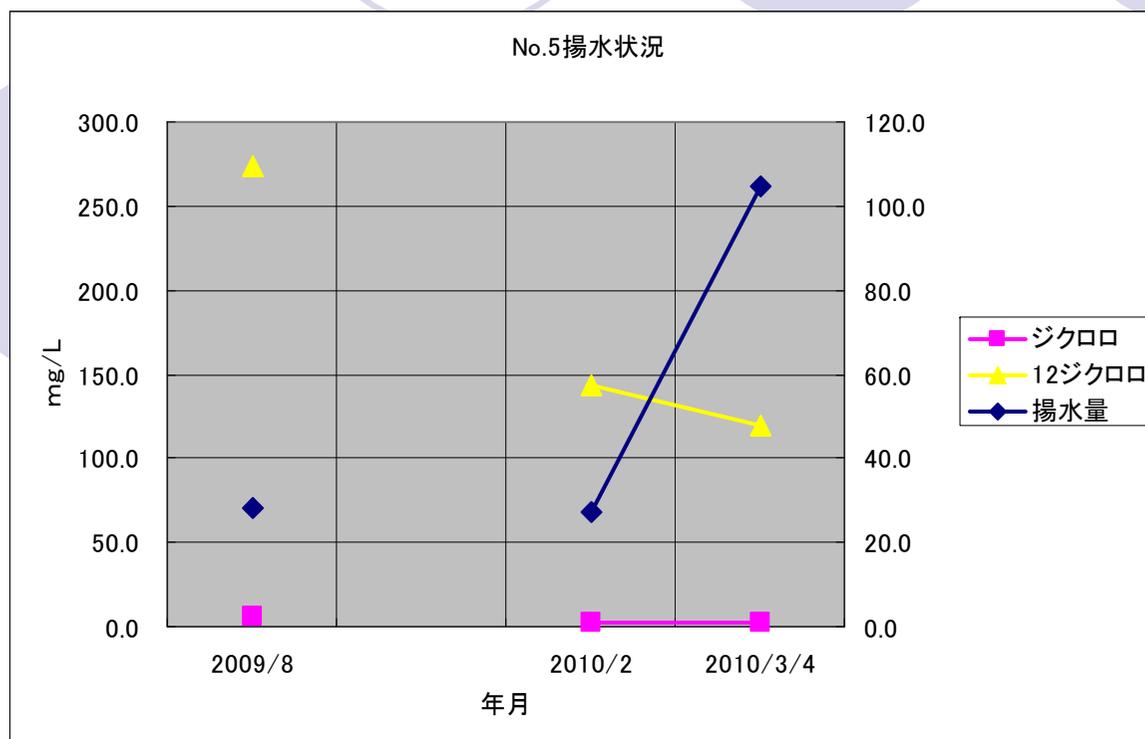
②.NO.5

分析は非公定法 mg/L

揚水期間	揚水量(L/day)	ジクロロメタン	12ジクロロエタン
2009/8	28.3	5.5	273.3
この間、定期修理等で中断。			
2010/2	27.5	2.5	144.0
2010/3/4	104.9	1.9	120.0

注)揚水量、分析値は揚水期間平均値
