# 北西域 揚水に関する進捗報告

・揚水試験

2012.3.15

環境専門委員会

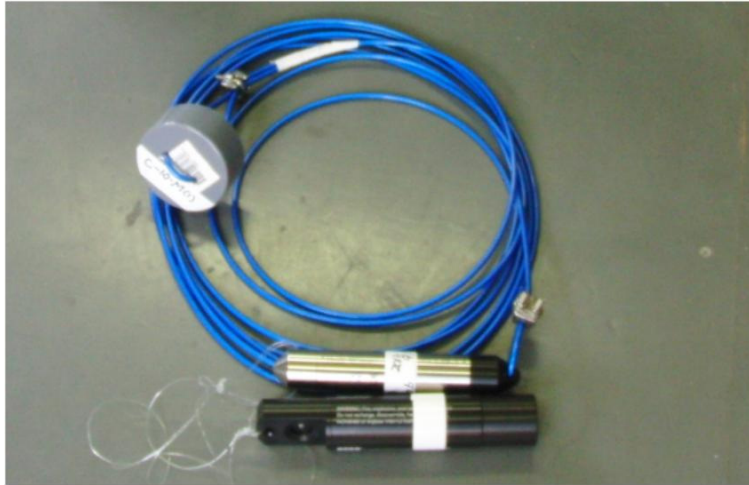
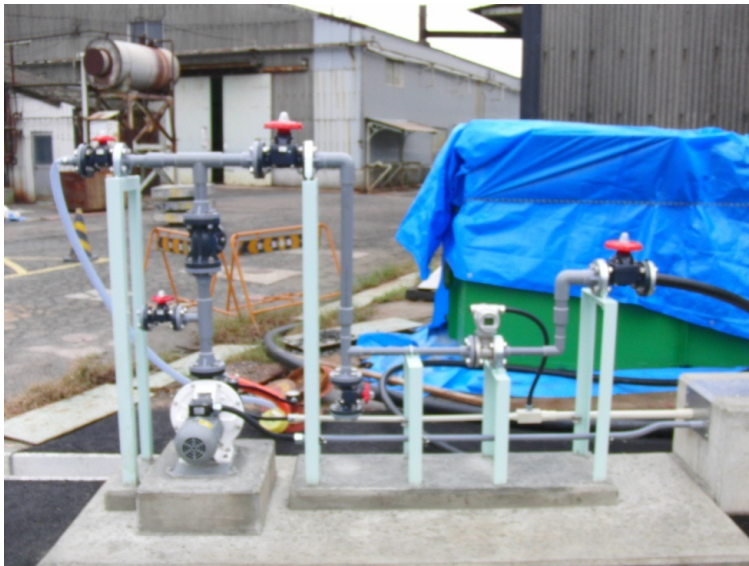
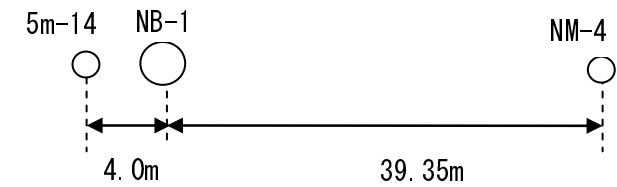
# 自記水位計を設置し、最短1秒間隔、1mm の水位変化を計測
