# 四日市工場全域調査 結果報告(要約)

H21. 4. 17

## 四日市工場 全域調査 調査目的

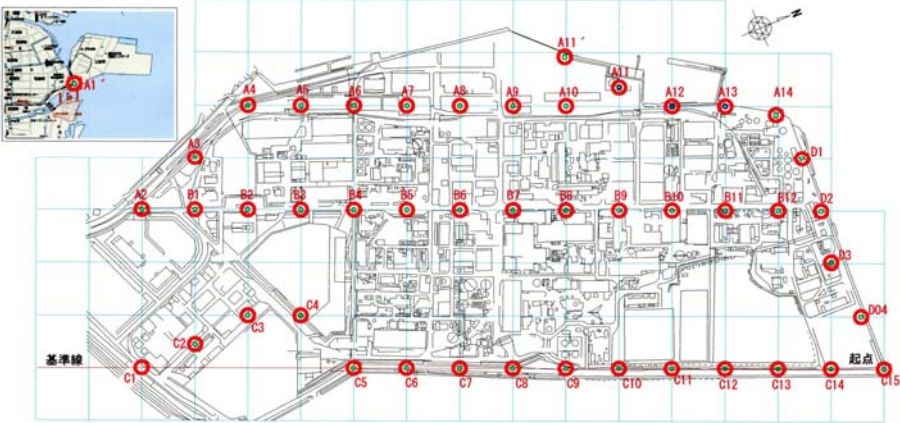
全域調査 ボーリング実施地点図

- ・ボーリング地点数：46地点(既存3地点含む)
- ・観測井設置地点
  - ・雨水(第0帯水層)及び埋土中：24地点
  - ・第1帯水層中：46地点
  - ・第2帯水層中：6地点
  - 合計76地点

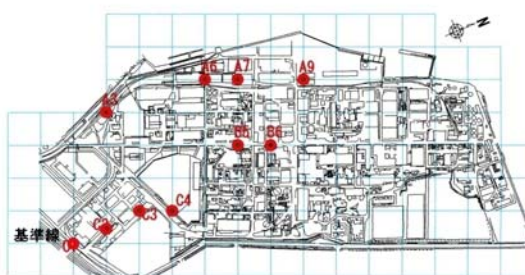
## ボーリングコア分析調査結果 PID－GC分析

- いくつかの地点において、定量下限値から指定基準の1倍～2倍のジクロロメタン(1,2ジクロロエタン)が検出されている。

- 表層において検出されている地点  
→ 汚染のメカニズムについて地歴を含め再検討する。  
(ドラム缶等からの漏えいや排ガスの影響が現時点では推定される)
- 飽和帯、帯水層において検出されている地点  
→ 地下水流動系との考察を含め、汚染のメカニズムについて検討する。
