BS工場敷地ならびに周辺部 追加調査  
(H22年3月～5月実施追加調査)  
調査結果概要

H22.6.24

第12回 環境専門委員会

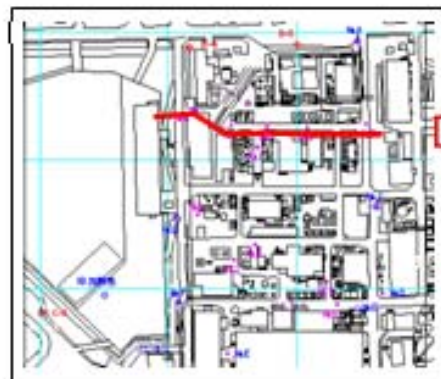
⑤ライン(No.H-No.B断面)想定地質断面図 SH=1:1,000 SV=1:200

No.7,No.8,No.9地点においては地下浅部の土壤中においては高濃度のジクロロメタン、1,2-ジクロロエタンが検出、また同地点の宙水中においても高濃度のジクロロメタン、1,2-ジクロロエタンが検出される。

BS工場北側境界の  
No.A,No.B,No.C,No.D地  
点においては、土壤中、  
および同地点の宙水中  
においても高濃度のジ  
クロロメタン、1,2-ジクロ  
ロエタンは検出されない。

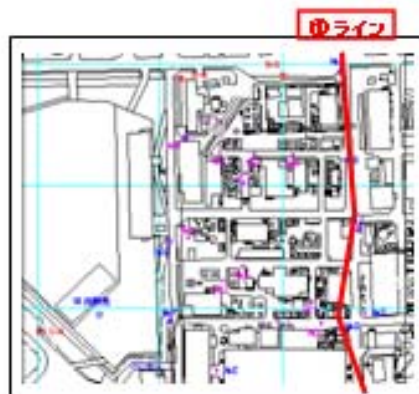
①ライン(No.A-No.C-7断面)想定地質断面図 縮尺:1:1,000  
SV:1:200

BS工場南側境界.

No.F地点において土壤中の第1帯水層に該当する深度において、基準値を超過する濃度のジクロロメタン,1,2-ジクロロエタンが検出されている。

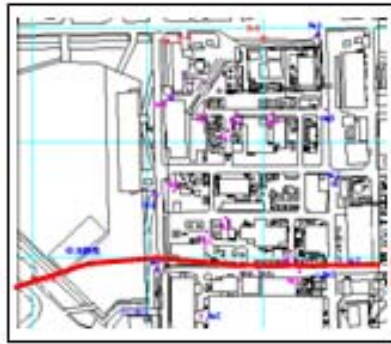
⑩ライン(No.F-No.D断面)想定地質断面図 SH=11,000 SV=1,200

BS工場から旧沈殿池に至る断面図。C-4,旧沈殿池地点の第1帯水層において高濃度のジクロロメタン、1,2ジクロロエタンが検出されているが、BS工場内においては検出されていない。汚染の拡散経路が不明。

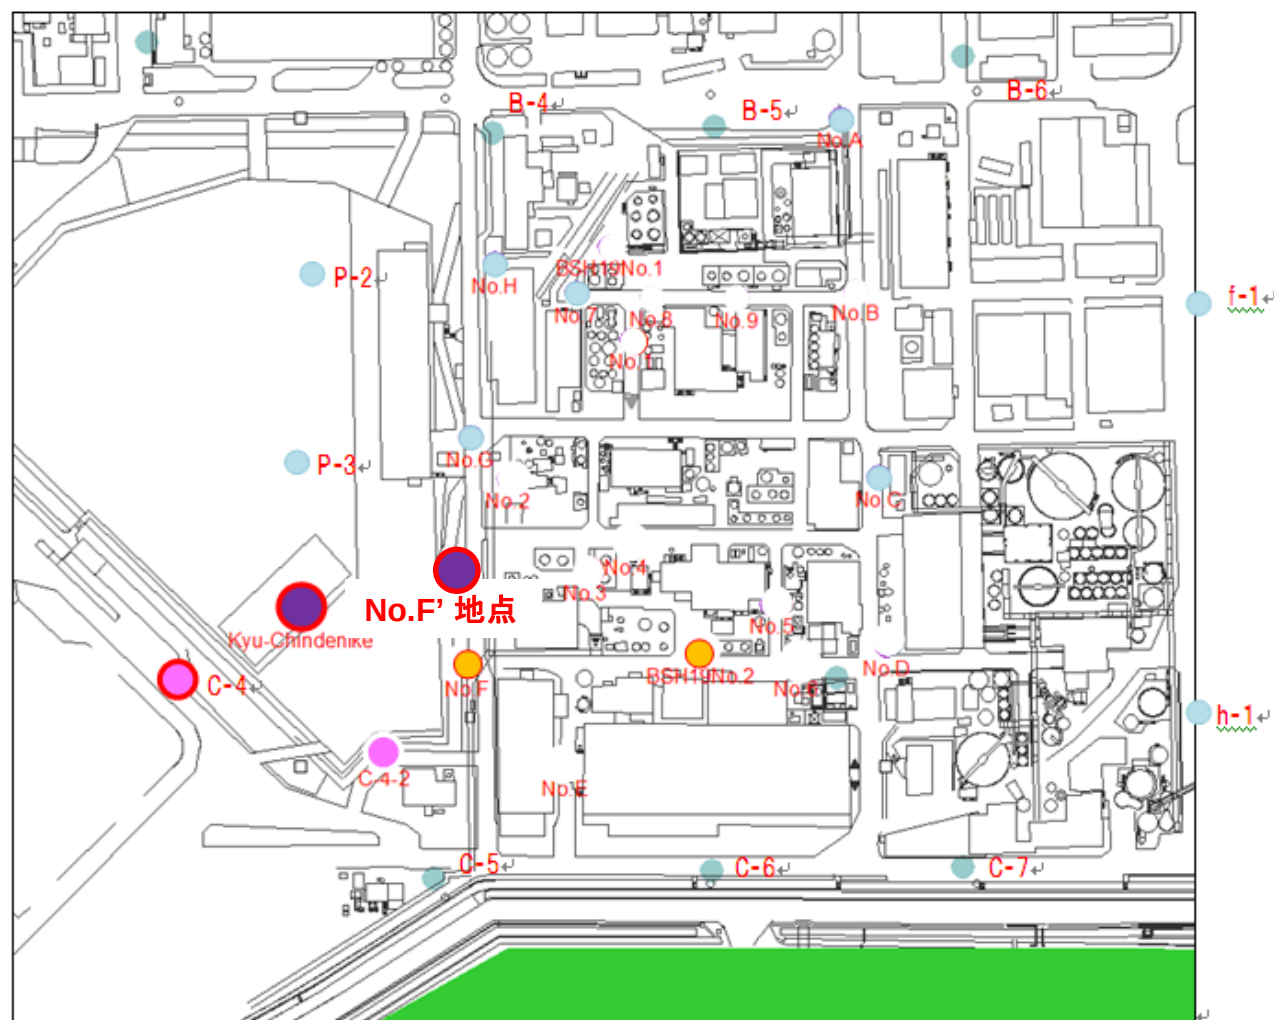
第1帯水層中にて高濃度のジクロロメタン、1, 2-ジクロロエタンを検出される。  
土壌中においても指定基準を超過する濃度が検出される。
