# 石原産業(株)会社紹介 環境専門委員会の取組み

2024年8月21日

石原産業株式会社 四日市工場

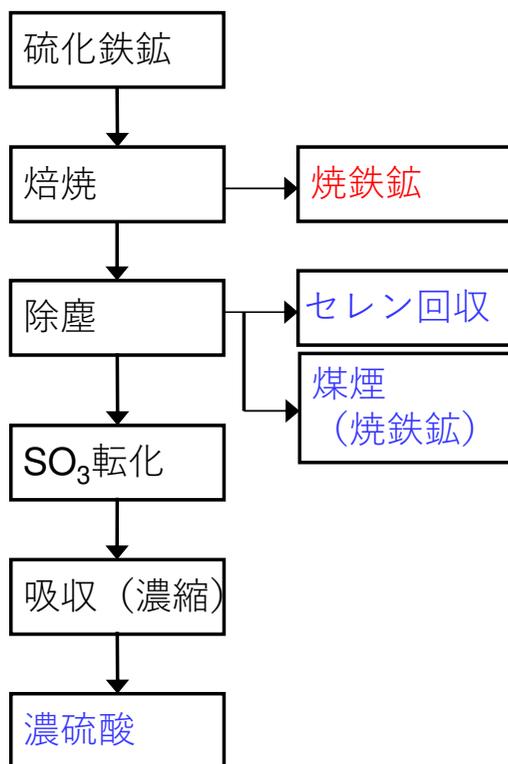
硫酸の生産（1941～1974）

硫化鉄鉱の組成（参考値）

組成	組成比 [%]
主成分 (>10%)	<b>Fe</b>	<b>41</b>
	<b>S</b>	<b>45</b>
副成分 (0.1～10%)	Si	8
	Al	2
	Ca	1
	Mg	0.7
	Cu	0.3
	<b>As</b>	<b>0.04</b>
	<b>Pb</b>	<b>0.03</b>
	<b>Se</b>	<b>0.02</b>

1941～1974年に、弊社紀州鉱山の鉱石を用いた硫酸製造において、鉱石に含まれていたヒ素が焼鉄鉱に移行。これが、造成用埋土としての利用や台風による浸水等により場内に拡散したと推測される。

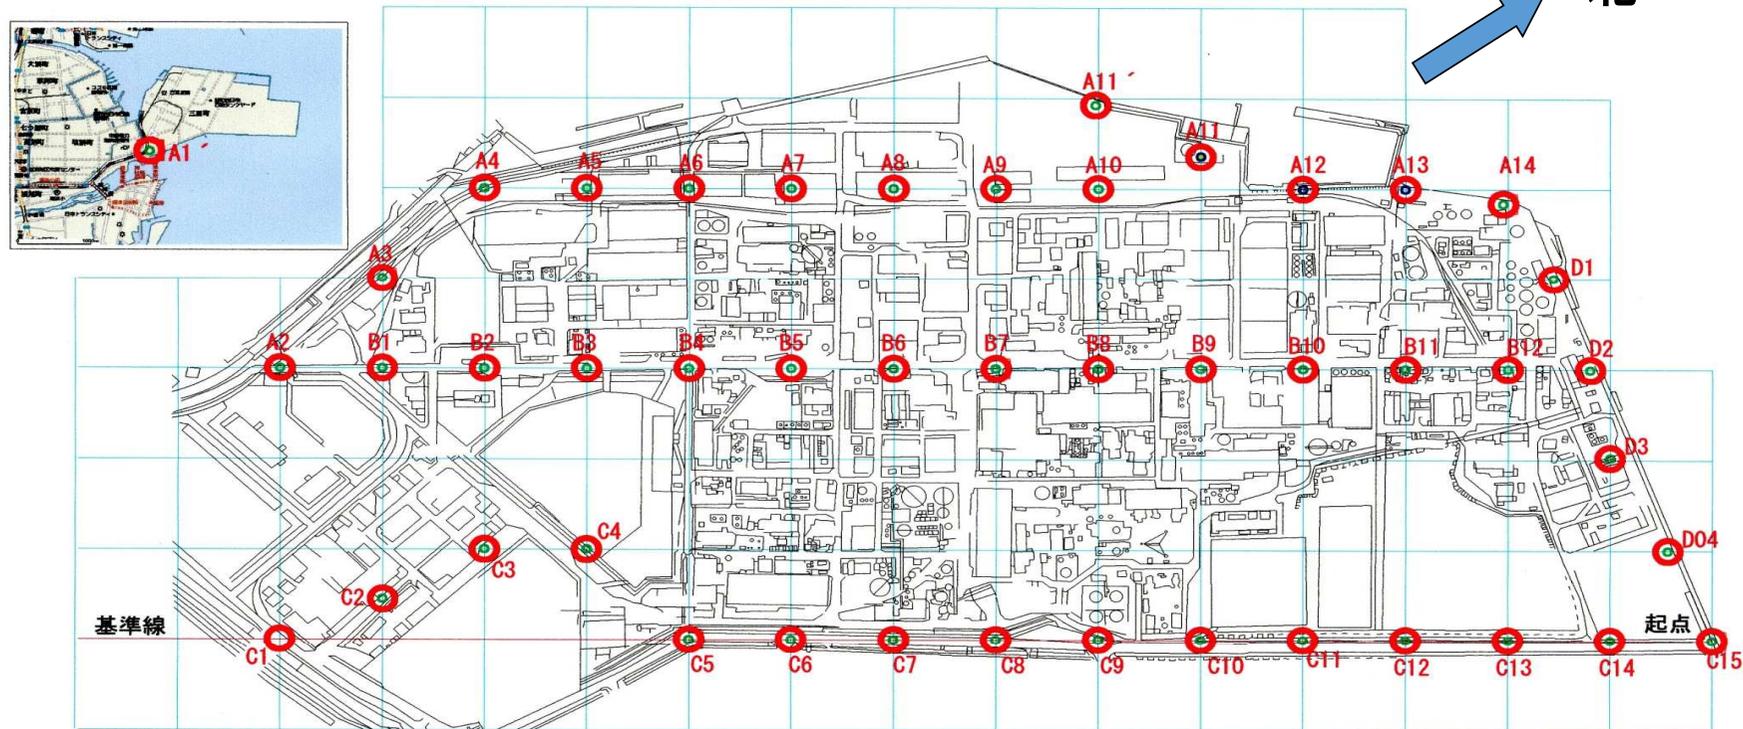
# 全域調査 ボーリング実施地点図

- ・ ボーリング地点数 : 46 地点 (既存 3 地点含む)
- ・ 観測井設置地点
  - 宙水 (第 0 帯水層) 及び埋土中 : 24 地点
  - 第 1 帯水層中 : 46 地点
  - 第 2 帯水層中 : 6 地点      合計 76 地点

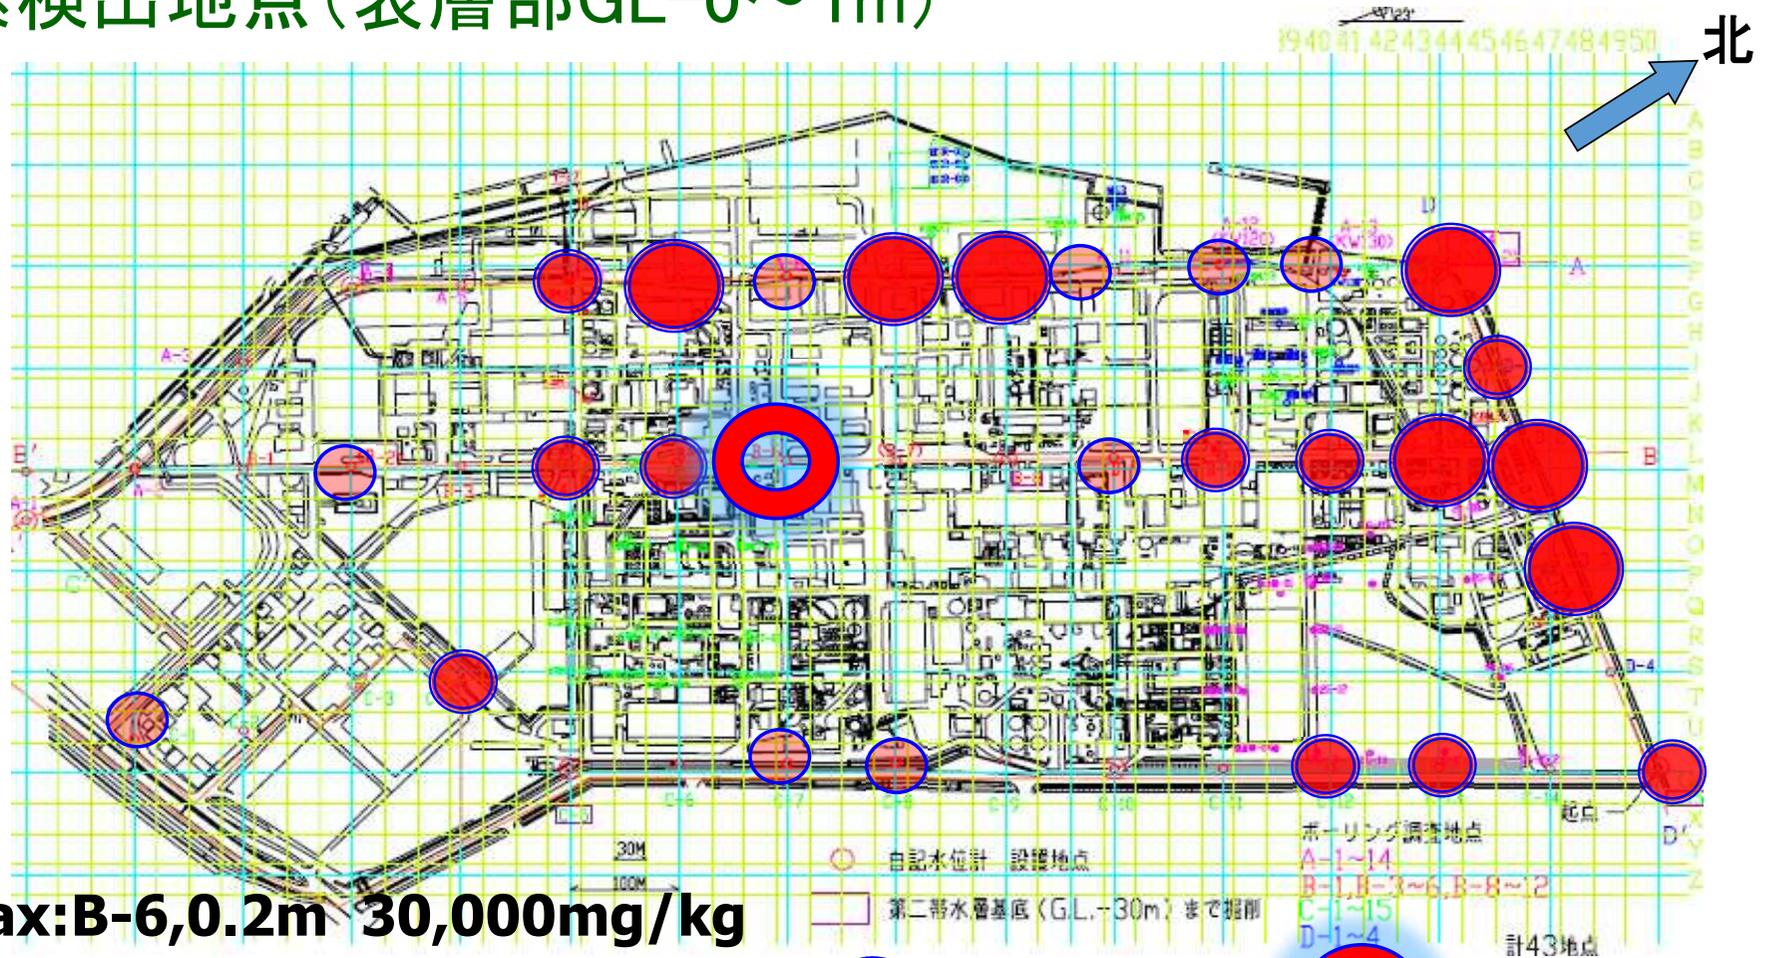
# ヒ素検出地点(表層部GL-0~1m)

max: B-6, 0.2m 30,000mg/kg

150~500mg/kg

500~1,000mg/kg

1,000~10,000mg/kg

10,000~mg/kg

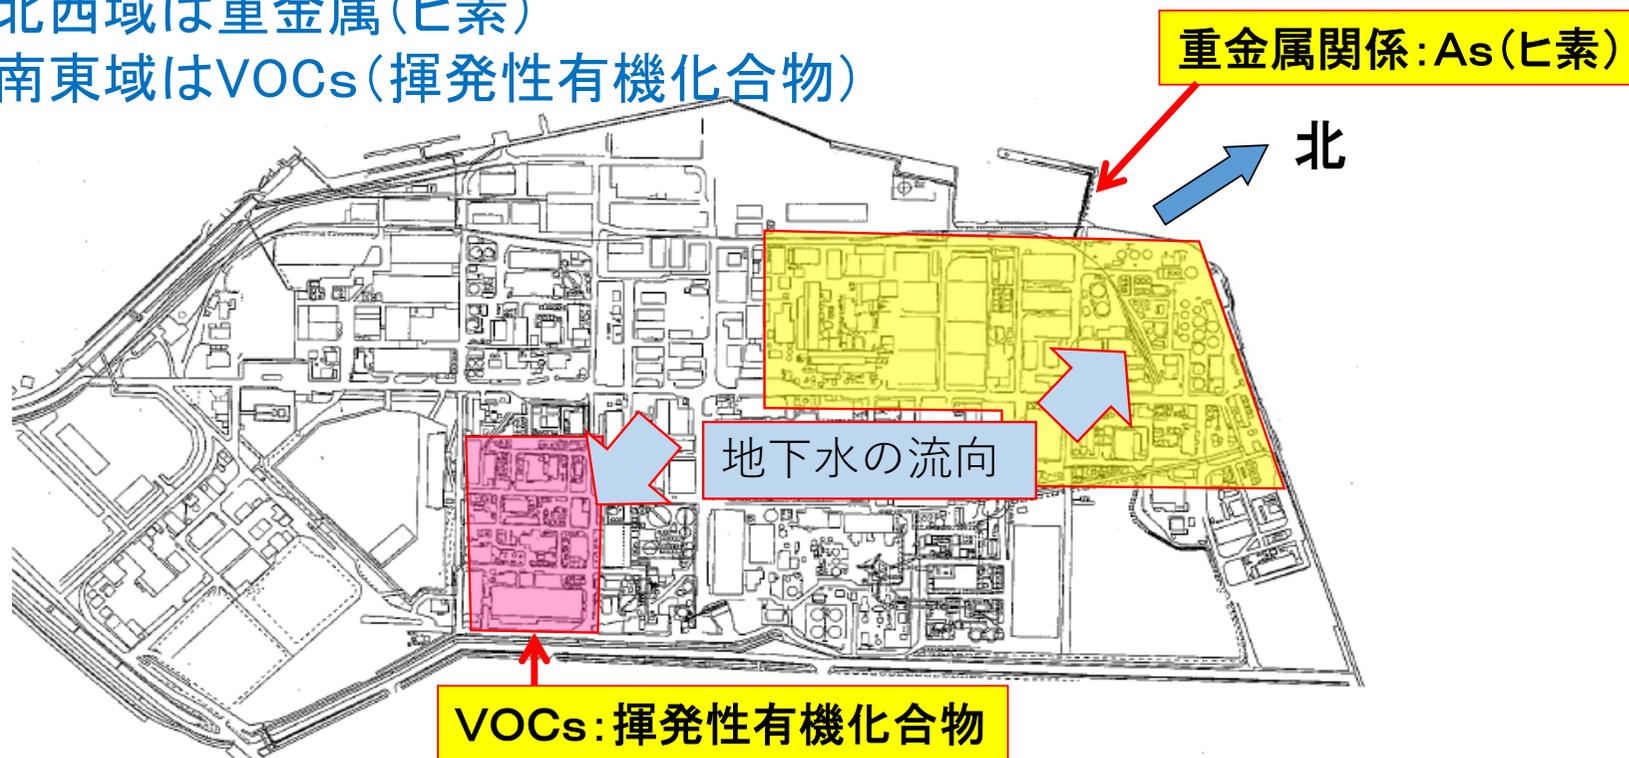
# 全域調査による汚染状況の結果

ボーリング等による自主的な調査の結果、以下のものが土壌中に存在することが判明した。

- ①工場北西域は重金属(ヒ素)
- ②工場南東域はVOCs(揮発性有機化合物)

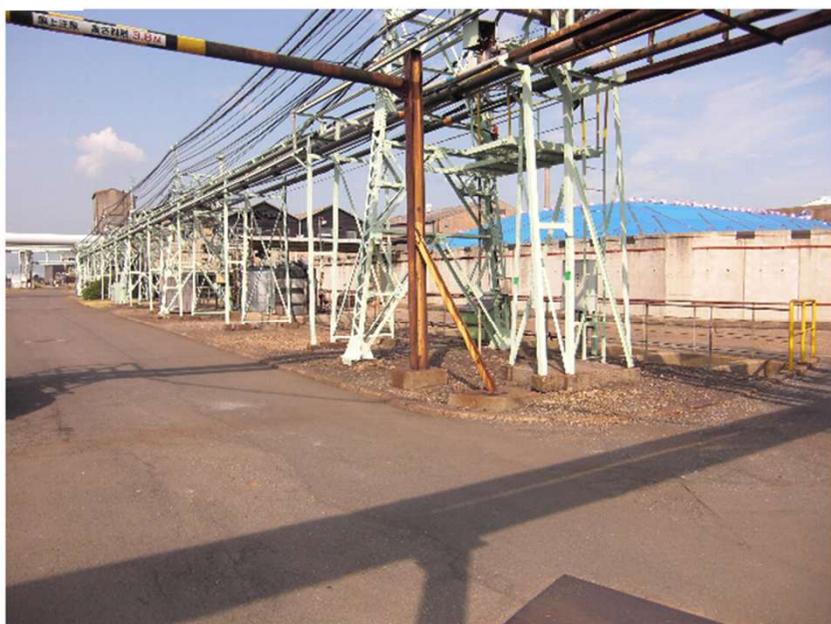
舗装前

## 裸地舗装状況
