これまでの対策と実施状況

資料1

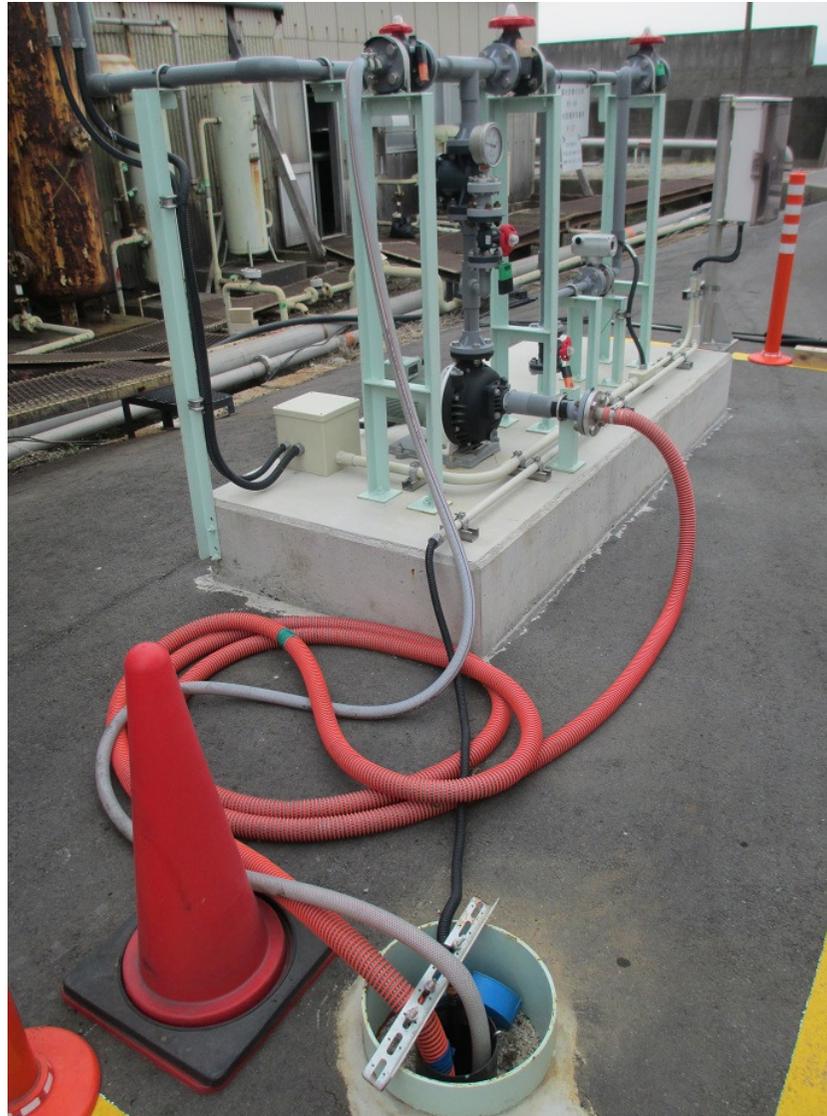
バリア井戸

2016年5月に追加した
北西域バリア井戸
NB-9B

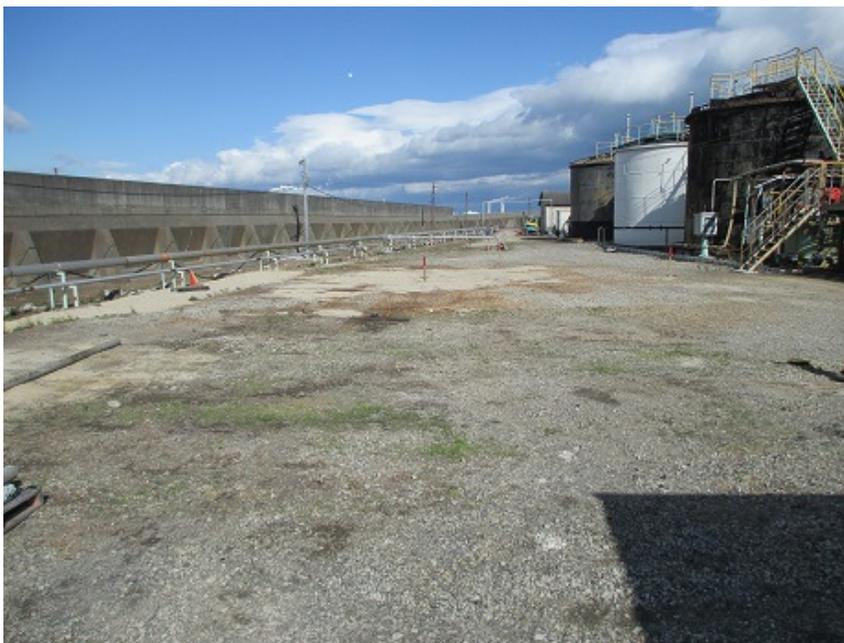
裸地舗装前

2016年度実施エリア
