# 北西域ホットスポット対策

ホットスポット（砒素高濃度分布箇所）への  
「汚染拡散防止壁工法」工事実施について

2024年8月21日

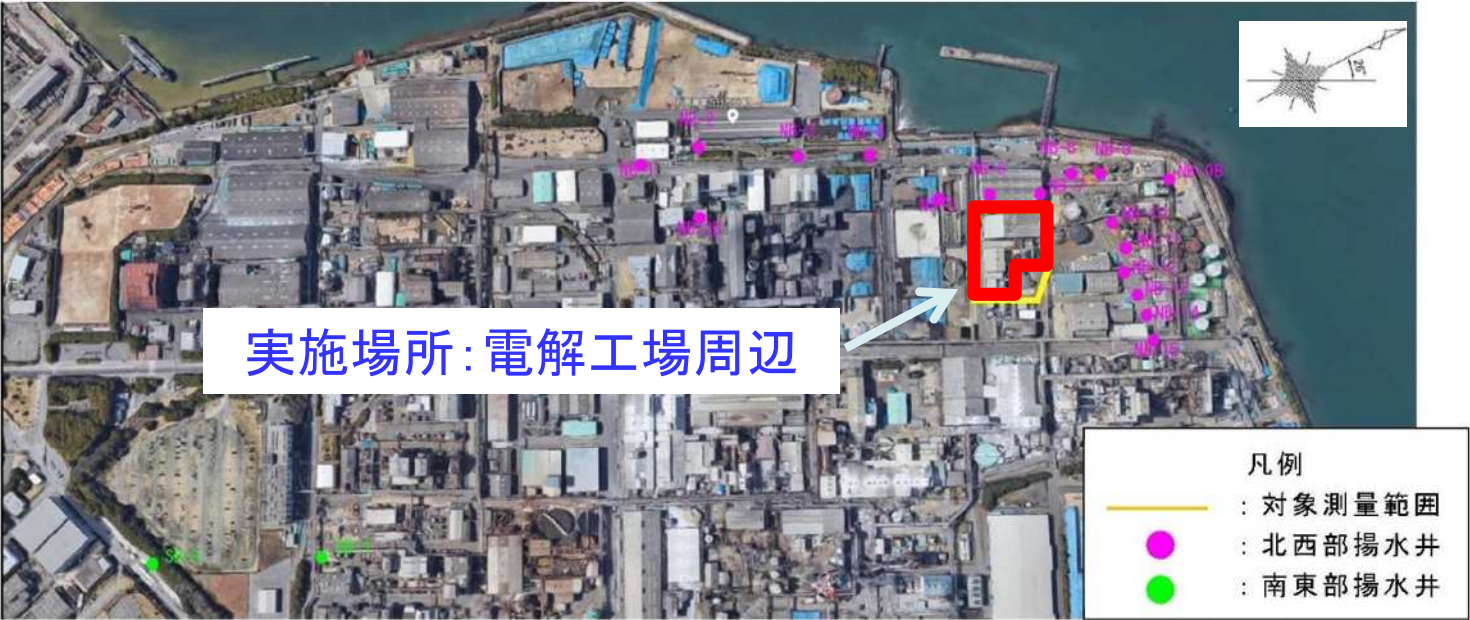
# ホットスポット対策 実施場所

電解工場周辺にて対策を実施

第ゼロ帯水層に高濃度で存在する砒素の第1帯水層地下水への拡散抑制を目的とする。

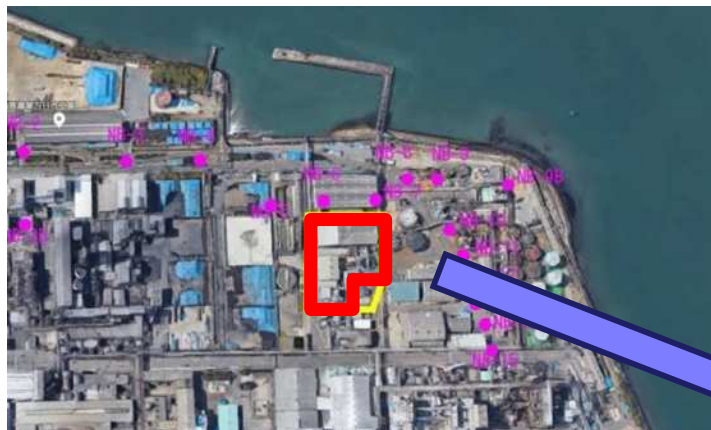
工事実施個所

↓  
汚染拡散防止壁  
(薬剤の壁)構築

薬剤作製 2022年11～12月  
試掘 2022年12月上旬  
井戸設置 ～2023年1月中旬  
薬剤注入 ～2023年3月中旬  
全工事完工 2023年3月末

1m以内ごとに注入井を設置  
井戸数 322本  
“壁”総延長 約320m  
対象帯水層厚 平均1.5m  
薬剤注入量 平均1.55 m<sup>3</sup>/井戸
